Beredskab Storkøbenhavn

## Orienterende miljøteknisk undersøgelse Hedelykken 10, Hedehusene

27. april 2000

**Orienterende miljøteknisk undersøgelse på Hedelykken 10, Hedehusene.**

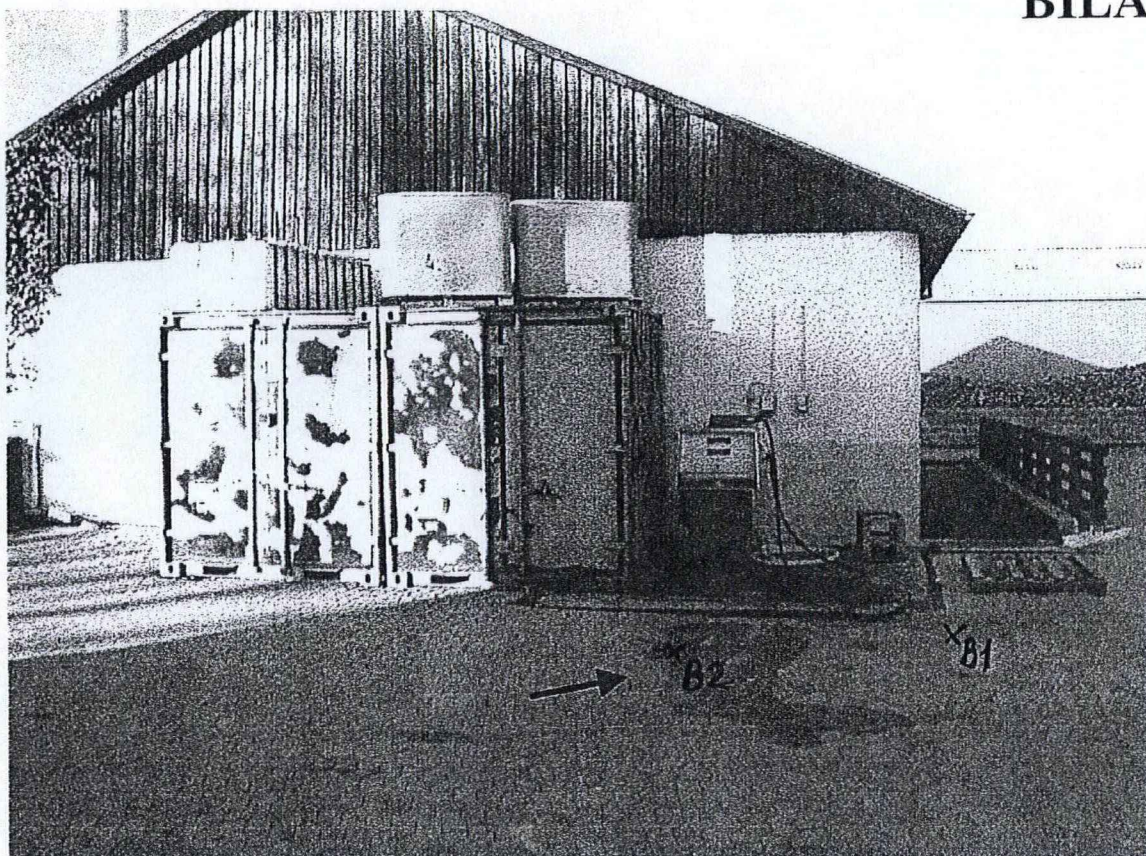
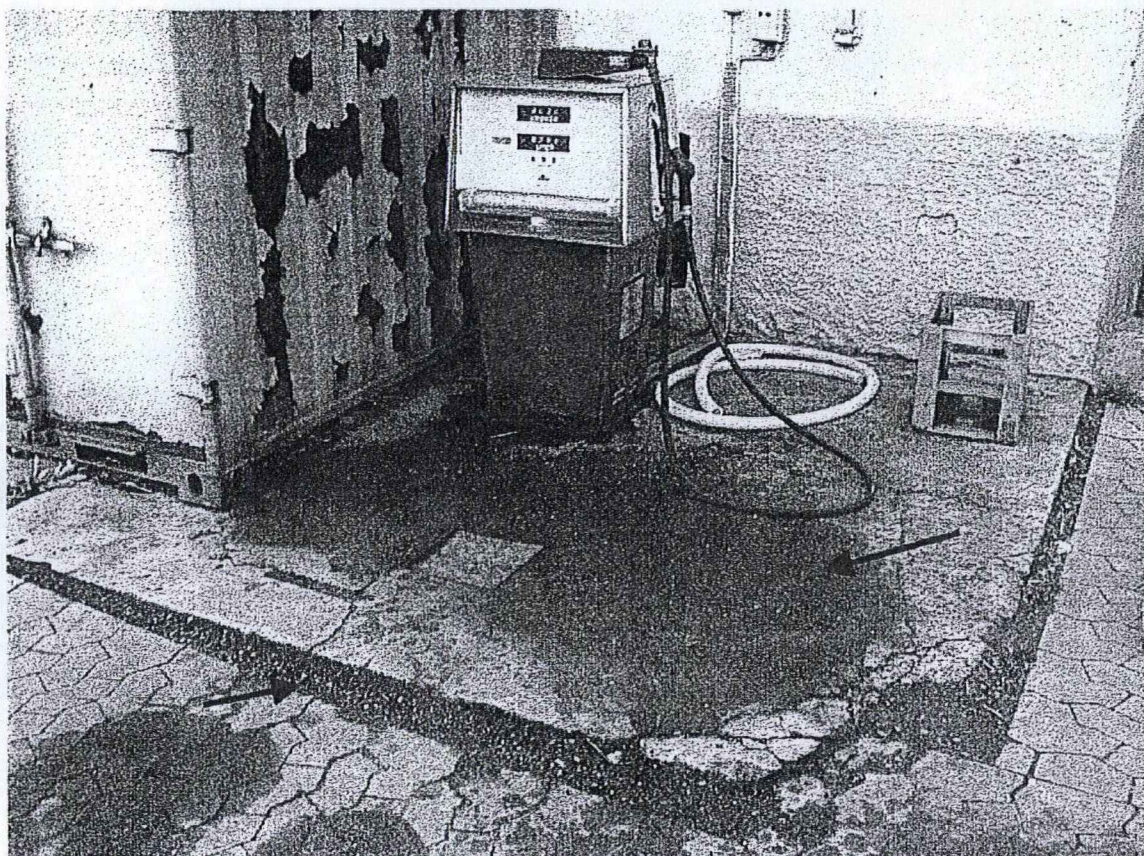
# BILAG 1

Den 12. april 2000 blev der udført 2 boringer ved påfyldningsstanderen, hvor der ved Høje-Taastrup Kommunes inspektion blev konstateret misfarvning af de omkringliggende belægninger. Boringernes placering fremgår af billedet vedlagt i bilag 1, hvor de er benævnt B1 og B2.

I boring B2 blev der i et ca. 40 cm tykt lag lige under belægningen observeret lugt af olie.

Endvidere blev i boring B2 i morænelerslaget fra ca. 2 m u.t og til bund af boringen observeret lugt af olie. Der blev ikke konstateret misfarvning af jorden.

Resultaterne af PID-målingerne er vist på boreprofilerne i bilag 2. For boring B2 0,4 m u.t blev observeret PID-udslag på 239. I det underliggende fyldlag blev ikke observeret PID-udslag over 17. For morænelerslaget blev for hele det undersøgte lag observeret PID-udslag på ca. 200.

Resultaterne af de kemiske analyser for olie i jorden viser et total kulbrinte indhold på 560 mg/kg TS i prøven udtaget 0,4 m u.t. og på 3400 mg/kg TS i prøven udtaget 3,0 m u.t.

Kulbrinterne har sin oprindelse i et opløsningsmiddelprodukt og er af mineralsk karakter.

Den fundne forurening vurderes at stamme fra overfladespild. Forureningen har herefter spredt sig via fyldlaget til den underliggende moræneler.

Billedet er fra Høje-Taastrup Kommunes inspektion af ejendommen den 29. februar 2000

Forureningen er ikke afgrænset. For en vurdering af omfanget af forureningen bør derfor udføres en supplerende undersøgelse.
