Notat

Etablissement: BRS, Beredskabsstyrelsen Sydjylland - Haderslev

Dato: 24. september 2013

Besigtigelse af olieoverløb fra område med 2 stk. 38 m³ tanke, som er taget ud af drift for ca. 20 år siden.

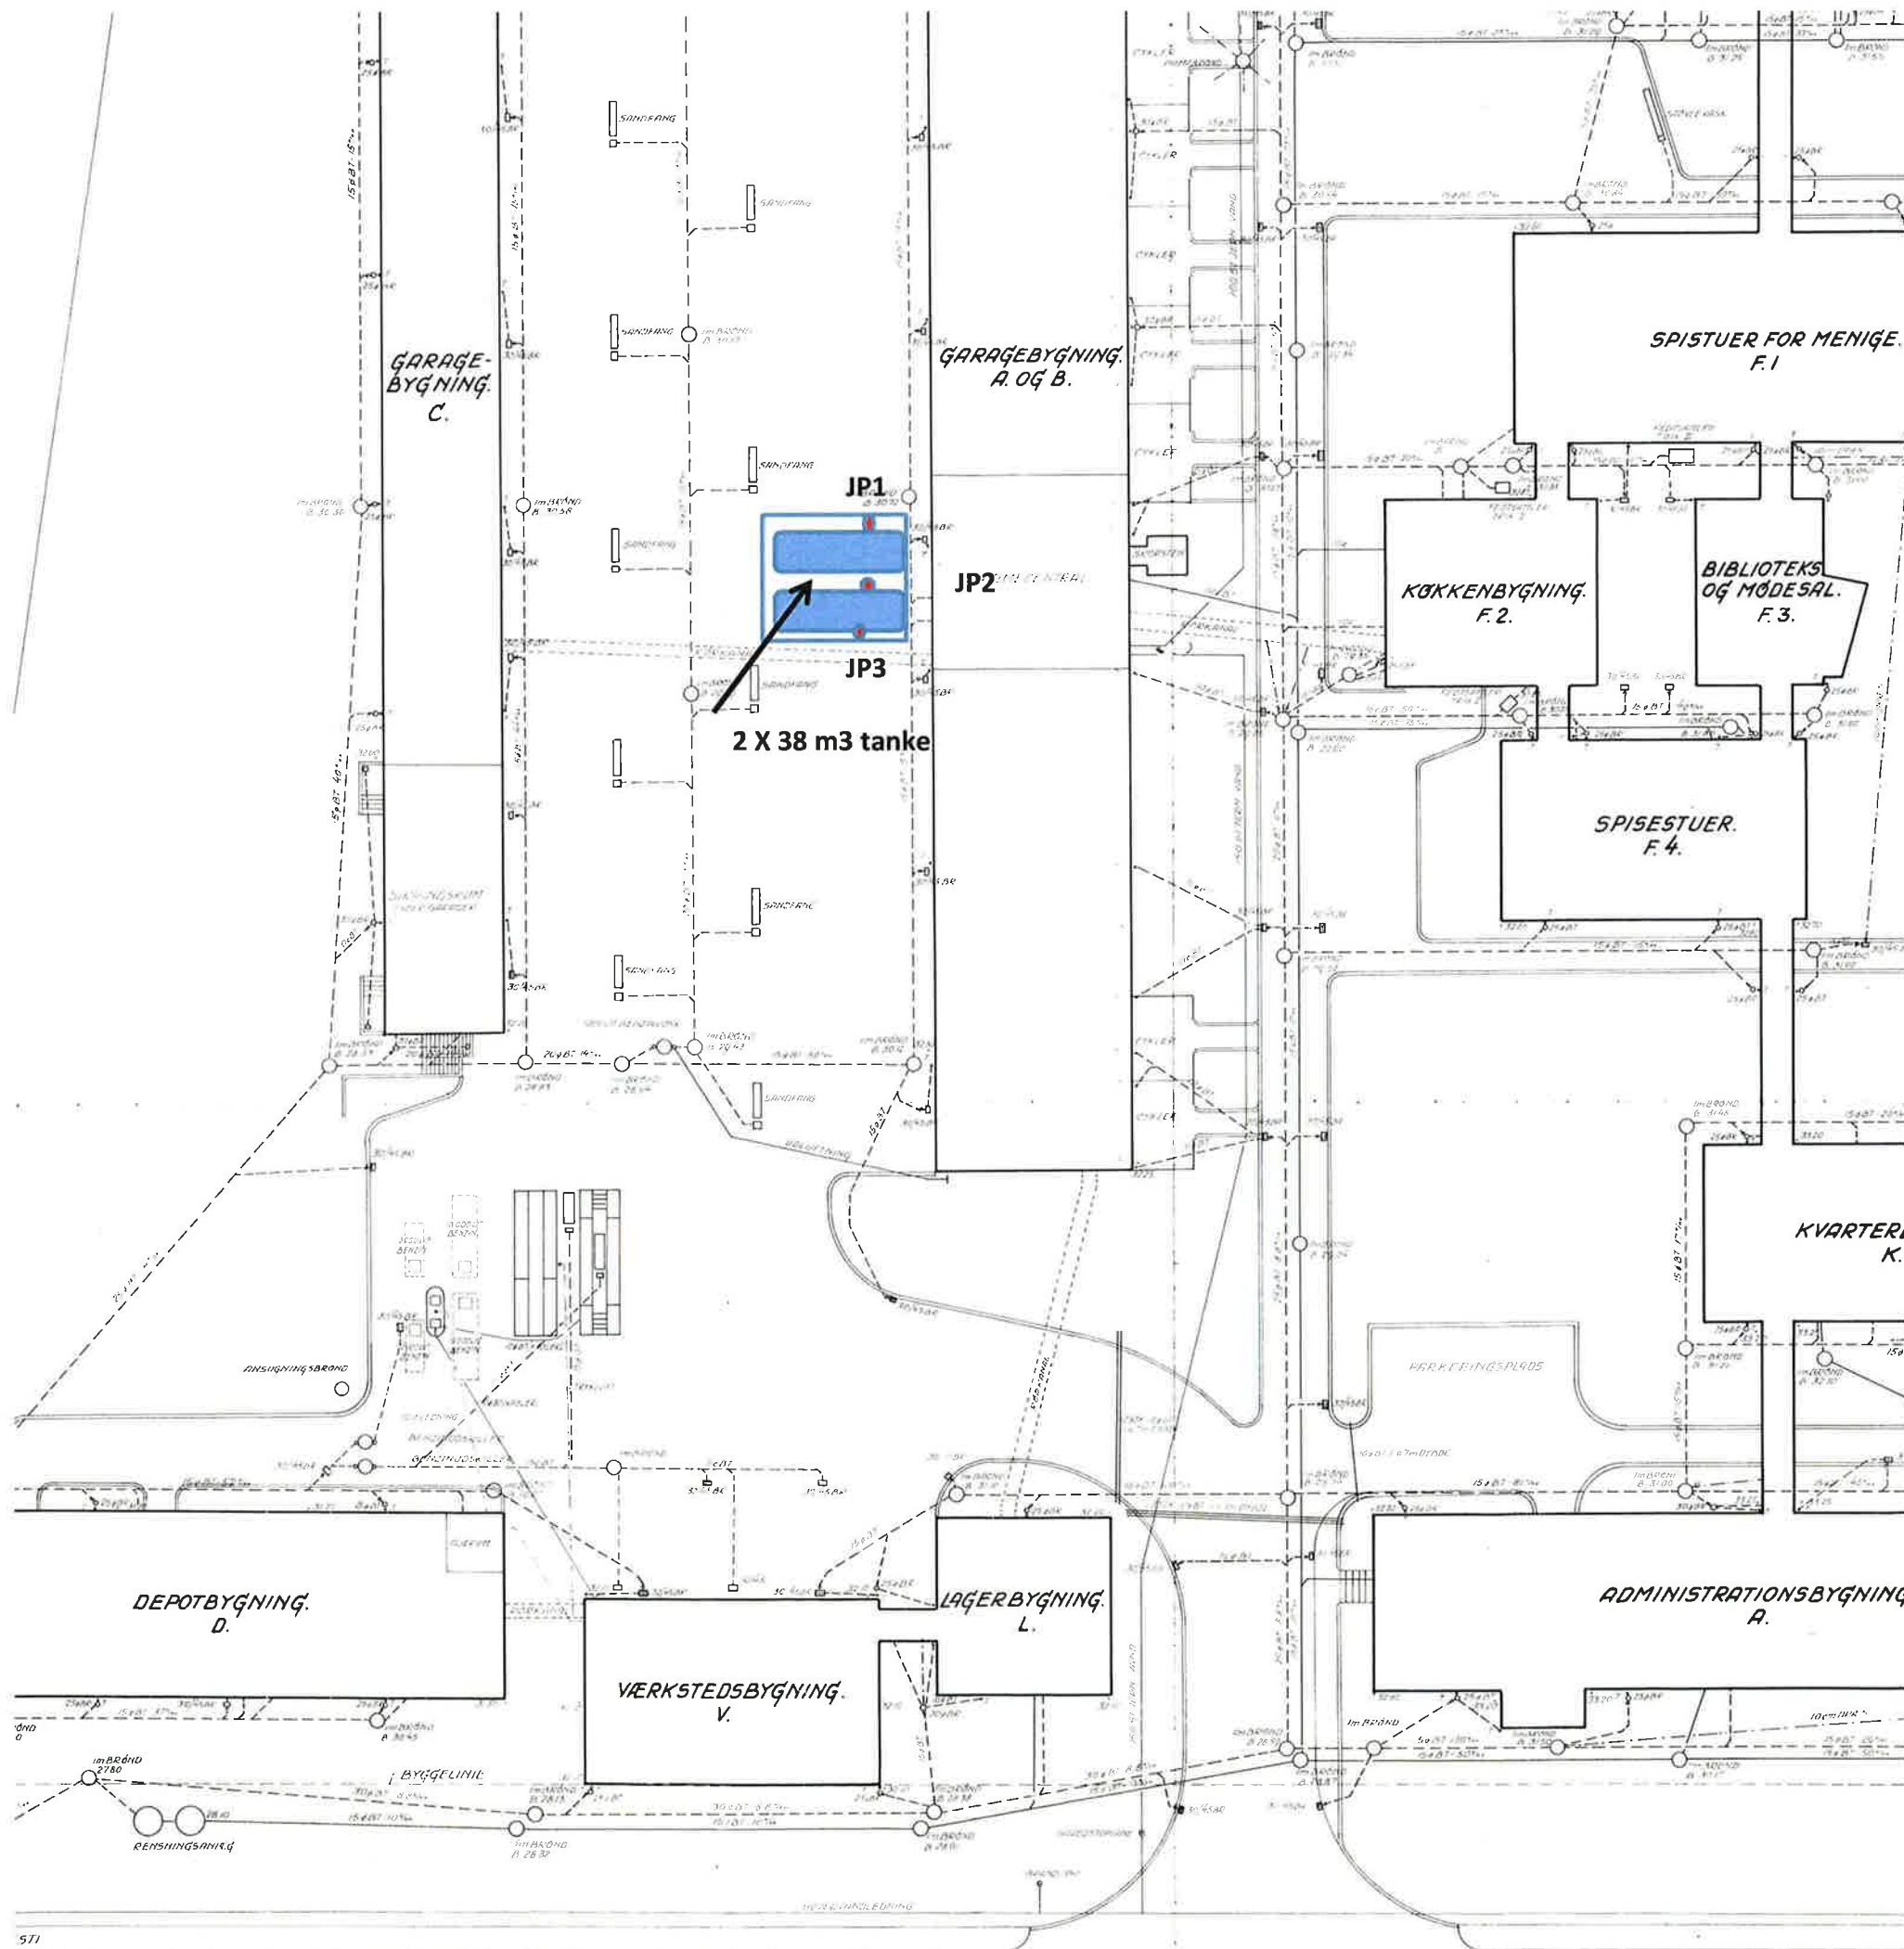
Oversigtsplan

Besigtigelsen viste et spildområde placeret som angivet på situationsplanen bilag 1.

Af bilag 3 fremgår billeder af anlægget, som det fremstod ved besigtigelsen. Der er under besigtigelsen udtaget 3 jordprøver jf. bilag 1 mellem tanke for at få en indikering af en eventuel restforurening efter den indledende oprensning.

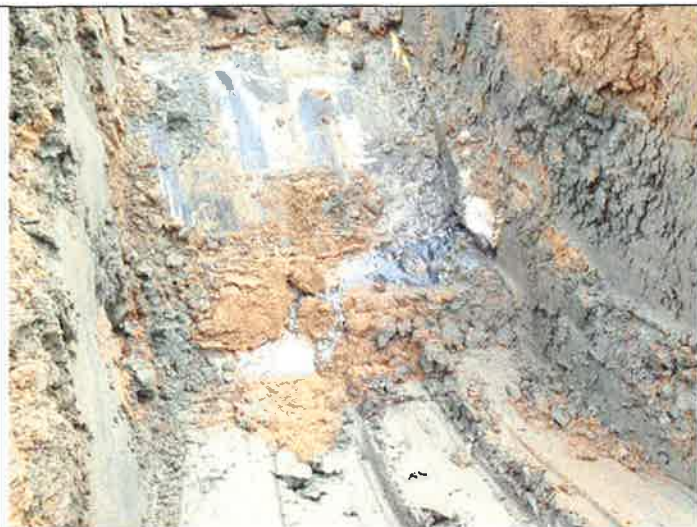
Billede 1
Taget under udgravning over tanke

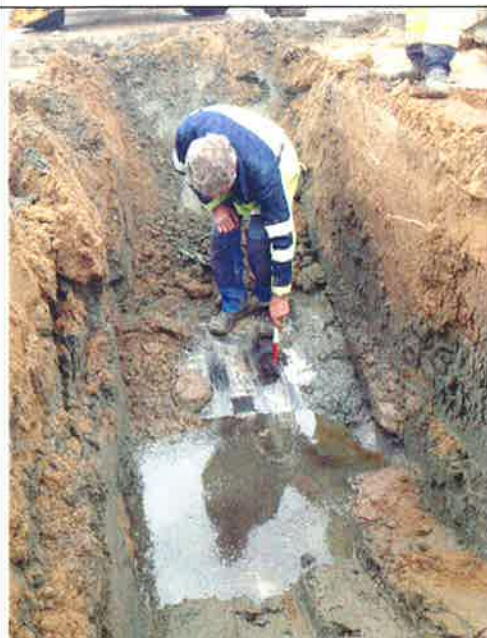
Billede 2
Taget under udgravning over tanke
Vand og fri oliefase over tank

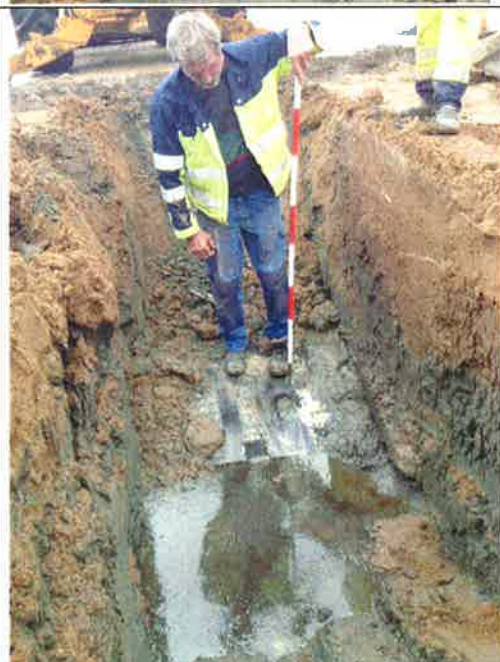
Billede 3
Taget under udgravning over tanke
Vand og fri oliefase over tank

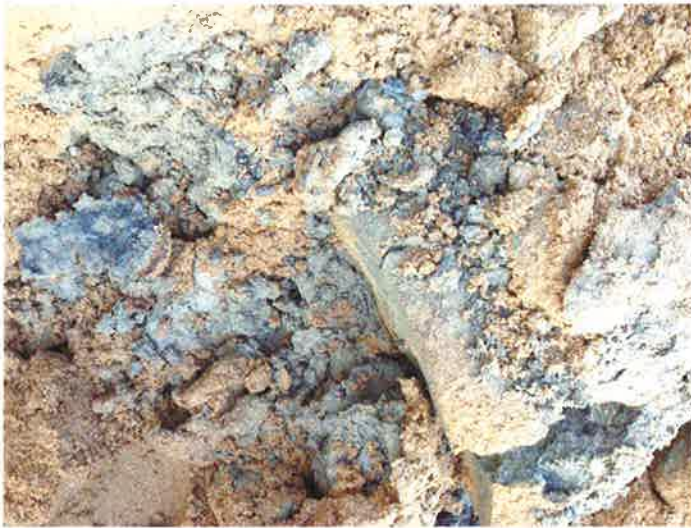
I forbindelse med besigtigelsen kunne det ligeledes ses, at der ikke var sket en overfyldning af tankene, men i stedet et overløb af 20 år gammel nedbrudt og misfarvet fyringsolie, som fejlagtigt ikke var blevet fjernet i forbindelse med, at tankene blev taget ud af drift. Den gamle olie er blevet ført til toppen af tankene af indtrængende regnvand gennem de

efterhånden tærede mandedæksler og herefter presset ud ved mandedækslerne og observeret som en formodet overfyldning.

Billede 4
Taget under udgravning over tanke
Sand med olieindhold.
Olie er sort misfarvet gammel olie presset
ud af tank

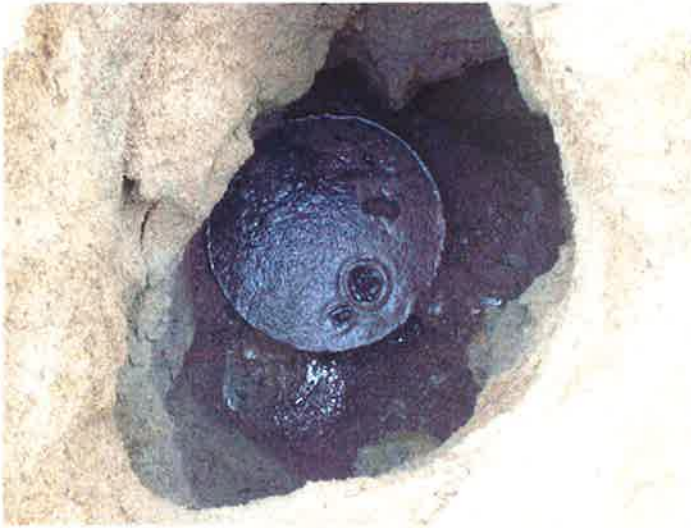
Billede 5
Taget under udgravning over tanke
Olie er sort misfarvet gammel olie presset
ud af tank ved dæksel over mandehuld.

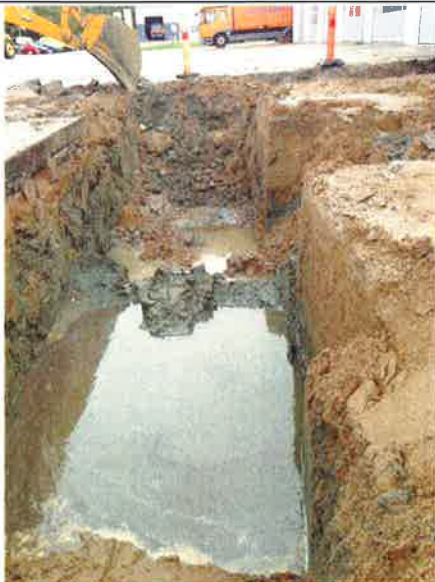
Billede 6
Taget under udgravning over tanke
Vand og fri oliefase over tank

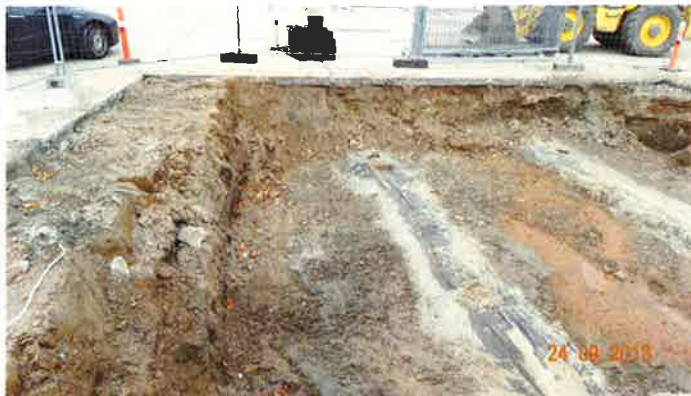
Billede 7
Frigravet og oprenset top af tankudgravning

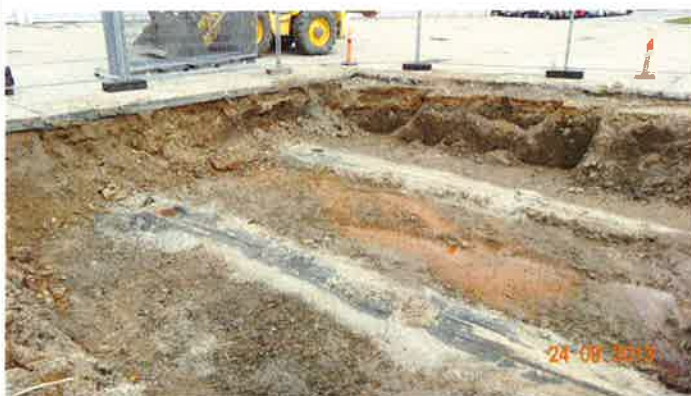
Billede 8
Frigravet og oprenset top af tankudgravning

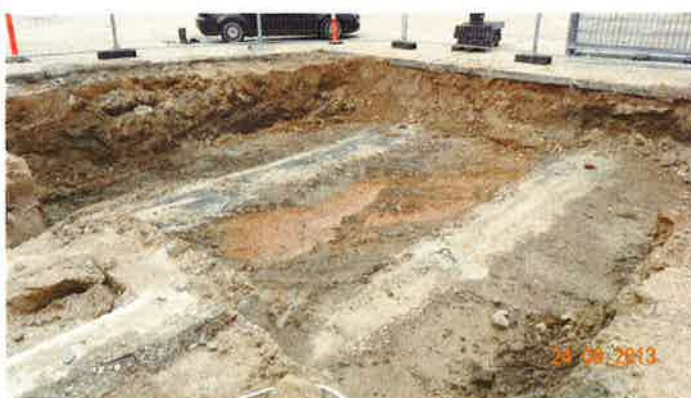
Billede 9
Frigravet og oprenset top af tankudgravning

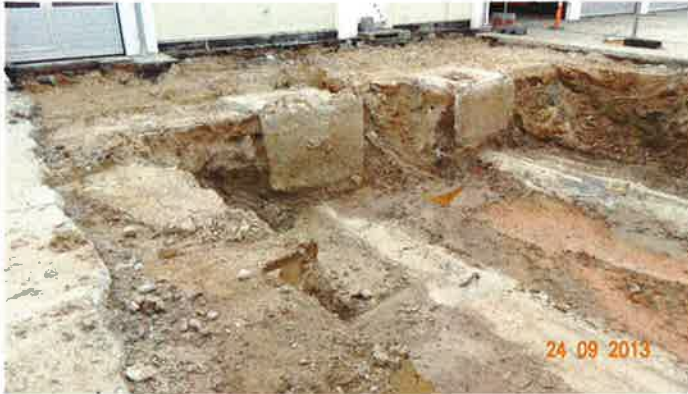
Billede 10
Frigravet og oprenset top af tankudgravning
Betonstøbte nedgangsbrønde til mandehuller
Ses øverst

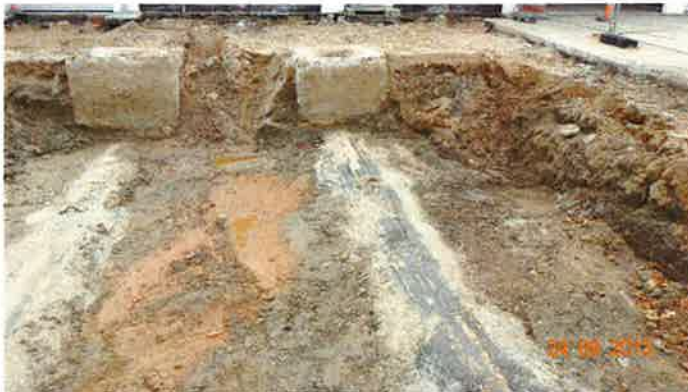
Billede 11
Frigravet og oprenset top af tankudgravning
Betonstøbte nedgangsbrønde til mandehuller
Ses øverst

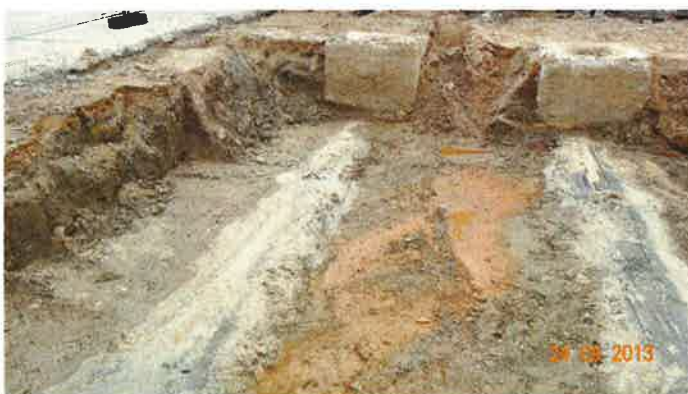
Billede 12
Frigravet og oprenset top af tankudgravning
Betonstøbte nedgangsbrønde til mandehuller
Ses øverst
