BRS-521 Beredskabsstyrelsen Sjælland og BRS-540  
Beredskabsstyrelsen Sjælland, Øvelsesplads

Forureningsundersøgelse af PFAS-forurening ved  
brandøvelsesplads

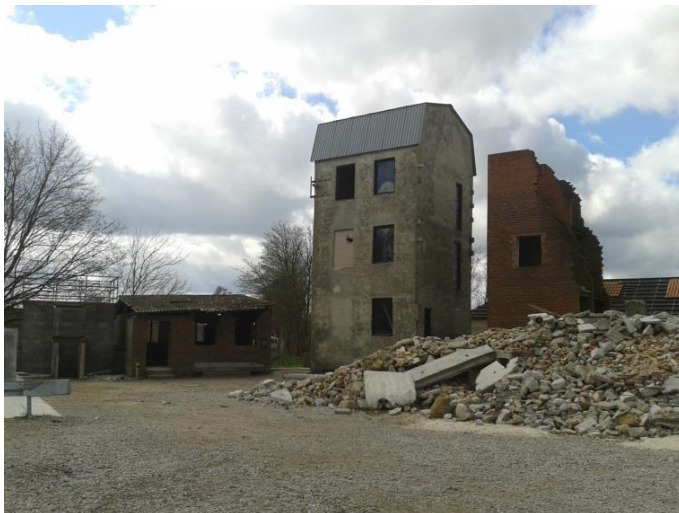
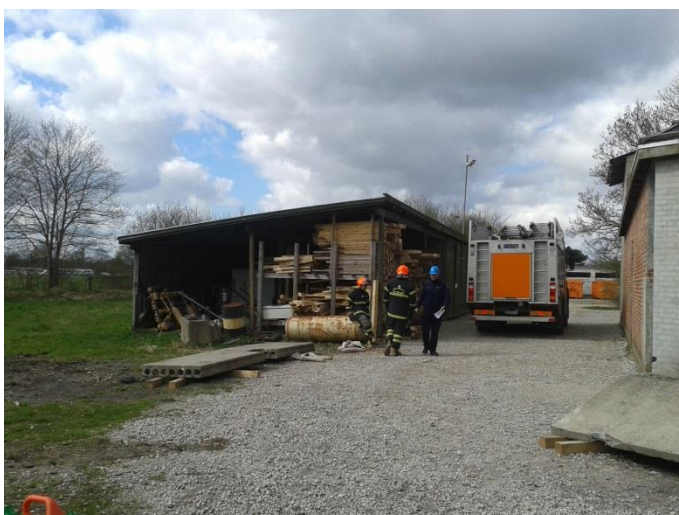
**Figur 2.1** Fotos af Ruinbyen (øverst), herunder bygning 28 (nederst i højre side af billedet)

På den sydvestlige del af BRS-521 og den nordvestlige del af BRS-540 ligger "ruinbyen", der anvendes til diverse beredskabsøvelser. Indtil slutningen af 1988 blev der afholdt brandøvelser i ruinbyen med slukning af oliebrande i oliekar. Slukningsvandet fra rummet med oliekarret i bygning 28, løb ud gennem et udløb i

bygningens betonvæg mod syd. Overfladevand og slukningsvand er nedsivet diffust på arealet syd for ruinbyen. Brandøvelser med brug af oliekar kan medføre spild af olie ved påfyldning af olie på oliekar, hvilket kan medføre forurening af overfladejorden. Størstedelen af brændstoffet forsvinder ved afbrændingen, og kun en mindre del skylles væk med slukningsvandet. Dette kan potentielt medføre forurening. Ligeledes kan PFAS-holdigt brandslukningsskum medføre forurening. Ifølge interviewede personer har der ikke været anvendt brandslukningsskum siden 2001 på øvelsespladsen. Dog vides det ikke, om der tidligere har været benyttet brandslukningsskum ved øvelserne /18/. I et notat fra Næstved Kommunes Miljøsagsarkiv antydes, at der tidligere har været anvendt brandslukningsskum i ruinbyen /1/. Jordoverfladen omkring brandøvelsespladsen har været forurennet med sod, aske og olierester. Det vides ikke med sikkerhed, om der har været benyttet andre kemikalier end olieprodukter til brandøvelser i oliekar /18/. Efter tilsyn afholdt af Næstved Kommune i 1988, blev der udført en forureningsundersøgelse og efterfølgende afgravning af olieforurennet jord på pladsen.

Ruinbyen

Bygning 28 i højre side af billedet

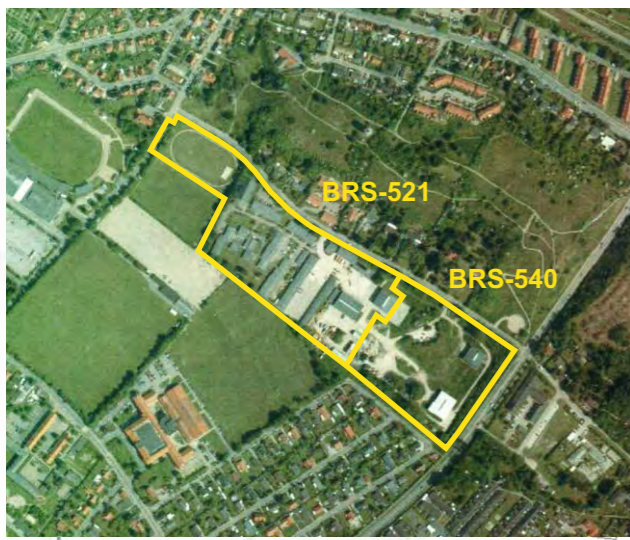
**Bilag 2**  
**Situationsplan**

Geo- og Miljøboringer har den 25. juni 2015 udført 1 boring på BRS5-21 og BRS-540 Beredskabsstyrelsen Sjælland (B101). Boringen er udført, hvor slukningsvand tidligere er løbet ud fra bygning 28. Placeringen af boringen fremgår af bilag 2.

Der er i nærværende undersøgelse påvist 0,18 µg/l PFAS-forbindelser i det sekundære grundvand udtaget fra B101, der er udført umiddelbart udenfor bygning 28, hvor der tidligere var udløb af slukningsvand fra slukning af oliebrande i oliekarret inde i bygning 28. Undersøgelsespunktet er ud fra miljøhistorikken vurderet at være det sted, hvor der er størst risiko for forurening med PFAS-forbindelser. Det påviste indhold i vandprøven udtaget fra det sekundære grundvand overskrider Miljøstyrelsens grundvandskvalitetskriterium med en faktor 1,8.
