BRS 221 Beredskabsstyrelsen Nordjylland, Thisted  
BRS 240 Beredskabsstyrelsen Nordjylland, Øvelses-  
plads

Forureningsundersøgelse af PFAS-forbindelser

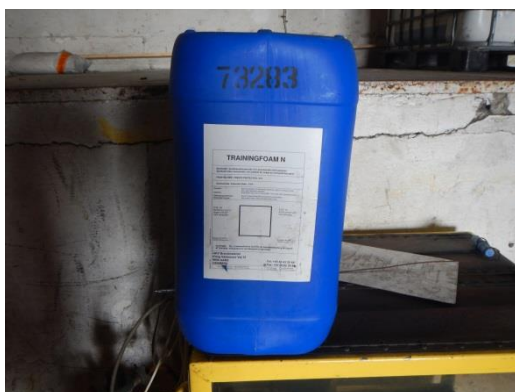
I bygning 113, som er opført i 1941, er der et oplag af skumvæsker (Training foam N). Der er betongulv i garagen /2/.

Foto 1: Oplag af skumvæsker indendørs i garagebygningen (kilde 221-121).

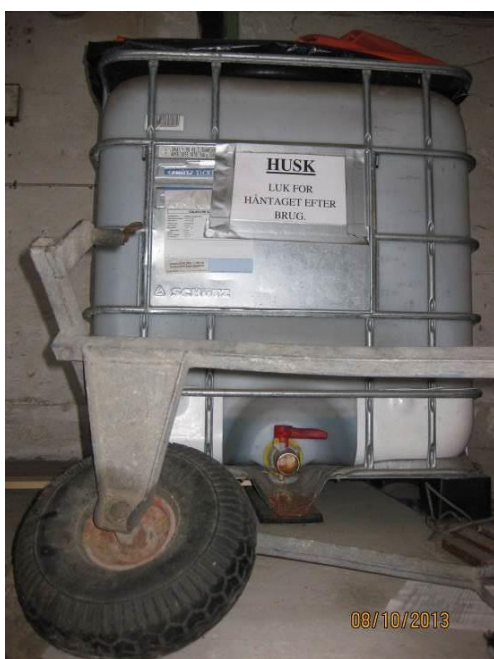
I bygning 119, som er opført i 1955, er der et oplag af skumvæsker (Training foam N). Ved Miljøkortlægningen i 2013 stod der en 1.000 l palletank til skumvæske med taphane. På tanken var et skilt, hvor der stod "Husk at lukke for taphanen efter brug", hvilket indikerer, at dette måske ikke altid er sket. Der er betongulv uden afløb i bygningen /2/.

Foto 2: Oplag af skumvæske i 1.000 l palletank indendørs i garage (kilde 221-128). Foto er fra 2013. **Bygning 127, Garage og oplag, kilde BRS221-138 (Bilag 2.2)**

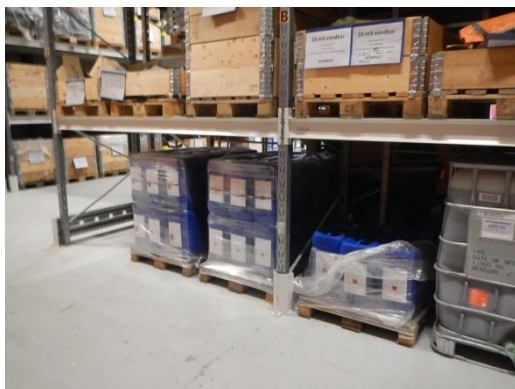
I bygning 127, som er opført i 2002, er der et oplag af skumvæsker. Der er betongulv i garagen. Ifølge bygningstegning er der ikke gulvafløb i bygningen /2/.

Foto 3: Oplag af skumvæsker indendørs på paller (kilde 221-138). Skumvæsken ses i de blå dunke.

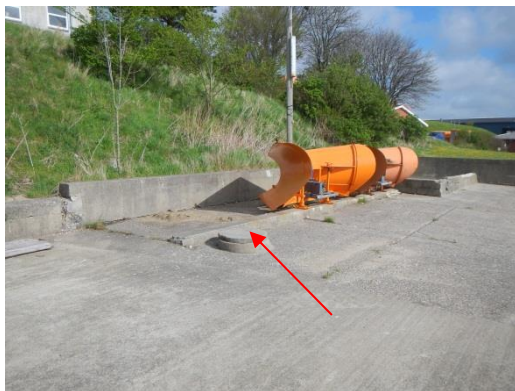
Der er en "Rense- og oplagsplads" (kilde BRS221-144) beliggende ved Limfjorden øst for bygning 108. På en tegning fra et ukendt årstal står der "slangevask". På en tegning fra 1992 ses det, at der er fire afløb på rense- og oplagspladsen, som har været tilknyttet en olieudskiller (kilde 145). Ved en besigtigelse i 2015 blev olieudskilleren lokaliseret – der blev ikke registreret noget afløb på pladsen /2/. Det formodes, at der er foretaget vask af brandslanger på denne plads, hvorfor der er udledt spildevand med rester af skumvæske.

Foto 4: Rense- og oplagsplads (kilde 221-144), hvor der skulle være foretaget vask af brandslanger. Det er olieudskilleren (kilde 145), som ses midt i billedet (pil). Foto er taget mod nord.

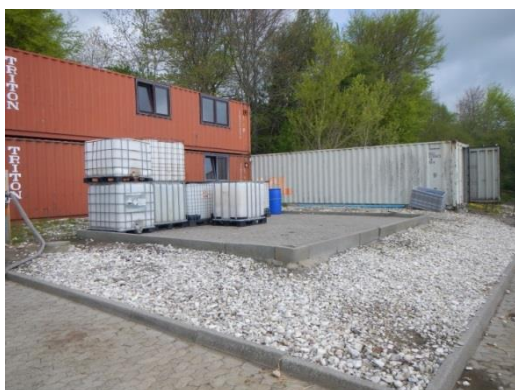
Ved miljøkortlægningen i 2013 og ved besigtigelsen i 2015 blev der registreret et befæstet område med containere og en plads til brandøvelser (kilde BRS240-147). På en tegning fra 1998 ses et område med SF-sten, benævnt "miljøstand". Afløb på området ledes til en olieudskiller (kilde 150) beliggende ved et opsamlingsbassin. Det blev oplyst ved besigtigelsen i 2015, at der anvendes pulver-slukkere på området. Ved miljøkortlægningen i 2013 stod der flere brandkar med delvis afbrændte halmstakke på brandøvelsespladsen (kilde 147) /2/.

Foto 5: Brandøvelsesplads. Pladsen (kilde 147), hvor palletankene står opstillet, anvendes til brandøvelser med optænding i brandkar og med slukning med pulverslukkere. Foto er taget mod nord.

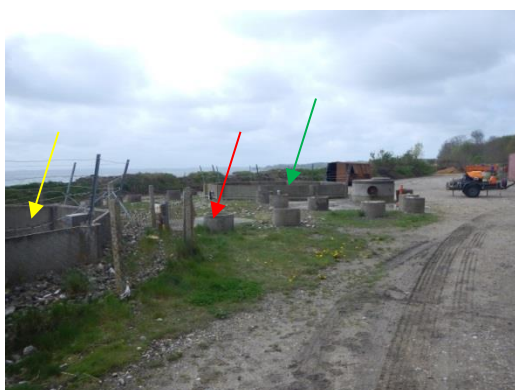
Fra områder med belægninger på øvelsespladsen afvandes til et opsamlingsbassin (kilde BRS240-148), hvor evt. slam bundfældes. Fra opsamlingsbassinet ledes vandet gennem olieudskiller (kilde BRS240-149) til et rentvandsbassin med overløbsledning til fjorden. Vand til brandøvelser oppumpes fra rentvandsbassinet. Det blev oplyst ved besigtigelsen i 2015, at brandøvelserne tidligere blev udført på ubefæstede arealer uden kloak. I perioden før 1989 blev spildevand fra slukningsopgaver med skumvæsker derfor nedsivet i områderne for de enkelte brandøvelser. Opsamlingsbassinet ses første gang på et luftfoto fra 1992, mens rentvandsbassin ses første gang på luftfoto fra 1995. Olieudskilleren ses første gang på en tegning fra 1990. Opsamlingsbassin og rentvandsbassin tømmes og renses for slam hvert 3.- 4. år /2/.

Foto 6: Spildevand fra det befæstede areal på øvelsespladsen ledes til et opsamlingsbassin (gul pil) videre til en olieudskiller (rød pil) og sidst til et rentvandsbassin (grøn pil) med overløb til fjorden. Foto er taget mod sydvest.

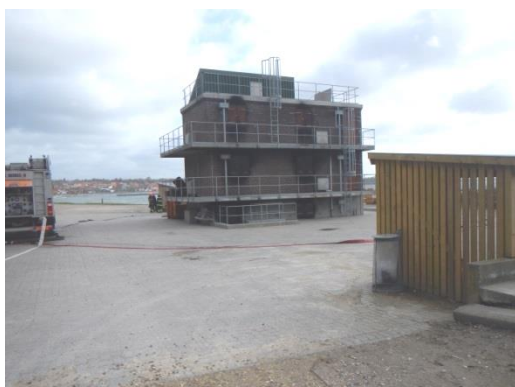
På en tegning fra 1998 ses et område med to containere (kilde BRS240-150). Der er et afløb på pladsen, som ledes til opsamlingsbassin (kilde 148) og videre til en olieudskiller (kilde 149). På en tegning fra 2009 ses et nyt brandhus (foto 7) opført hen over de tidligere containere. Brandhuset anvendes i dag til brandøvelser med optænding med gas. Der er tidligere anvendt tændvæske og olie til optænding i de tidligere containere. Brandene slukkes med vand og skumslukningsmidler. Der er anvendt Training foam N de sidste 15 år på området. Tidligere brugte man proteinskum /2/.

Foto 7: Brandhus opført i ca. 2009 (kilde BRS240-150). Brandhuset anvendes i dag til brandøvelser med optænding med gas. Foto er taget mod nord.

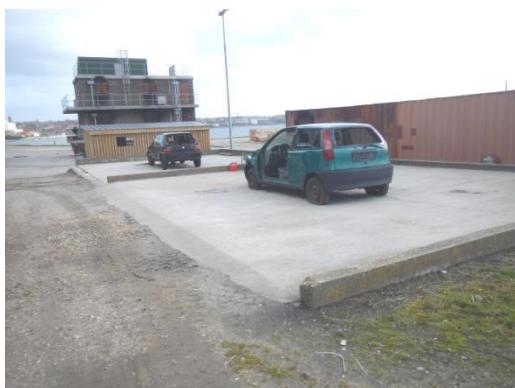
På en tegning fra 1990 ses et gadenet (kilde BRS240-151) med afløb til olieudskilleren (kilde 149) ved opsamlingsbassinet. Området benævnes "Gadenet og olieafbrændingsplatform". Der er desuden en strålevarmegård. I ca. 2000 er området ombygget og består i dag af to betonbelagte områder med afløb til en olieudskiller (kilde 149). Strålevarmegården er fjernet. Område med gadenet ses første gang på luftfotos fra 1975. Det blev ved besigtigelsen i 2015 oplyst, at det er på dette område, at der primært er foretaget brandøvelser. Det er foregået ved at antænde halm med tændvæske og olie. Brandene slukkes i dag med trænings-skum. Før ca. 2000 anvendte man proteinskum /2/.

Foto 8: Betonbelagt brandøvelsesplads fra ca. 2000 (BRS240-151). Foto er taget mod nord.

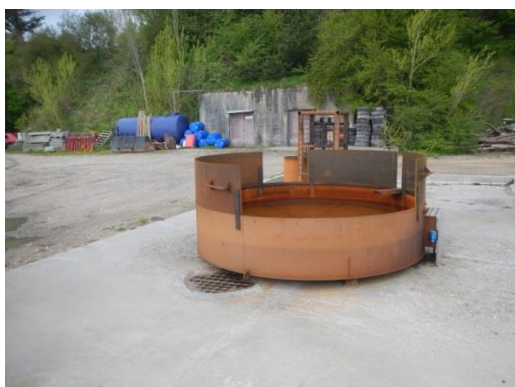
På en tegning fra 1998 ses en optændingsplads (kilde BRS240-152) med afløb til en olieudskiller (kilde BRS240-153). Pladsen anes første gang på et luftfoto fra 1975 og har indtil ca. 2005 været anvendt til at optænde brande med tændvæske i et kar. Karret blev brugt ca. en gang om måneden, og brande blev slukket med skumvæske. I ca. 2005 er pladsen fjernet, og der er i stedet etableret en ny betonplads (kilde BRS240-154) med afløb til olieudskilleren (kilde 149) ved opsamlingsbassinet. Den nye plads er etableret ca. 10 meter fra den gamle plads, mod nordøst. Olieudskilleren (kilde 153) er også fjernet. Der står nu et kar på den nye plads, som optændes ved hjælp af gas. Der er anvendt gas til optænding i stedet for tændvæske og olie siden 2011/2012. Pladsen har ikke opkant hele vejen rundt, og ved besigtigelsen i 2015 stod der to tønder, et gaskar samt et oliekar på pladsen. Der anvendes skumslukningsmidler på pladsen /2/.

Foto 9: Optændingsplads (BRS240-154) fra ca. 2005. Karret optændes med gas. Fotoet er taget mod nordvest.

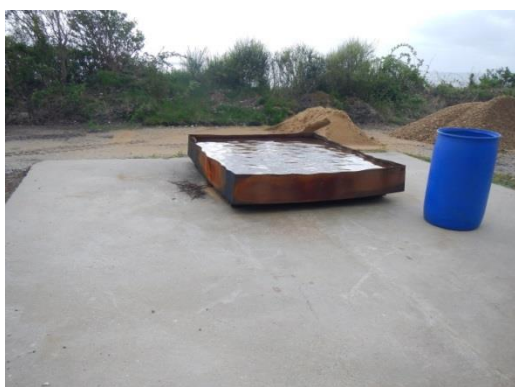
Foto 9: Optændingsplads (BRS240-154) fra ca. 2005. Karret optændes med tændvæske. Fotoet er taget mod sydøst.

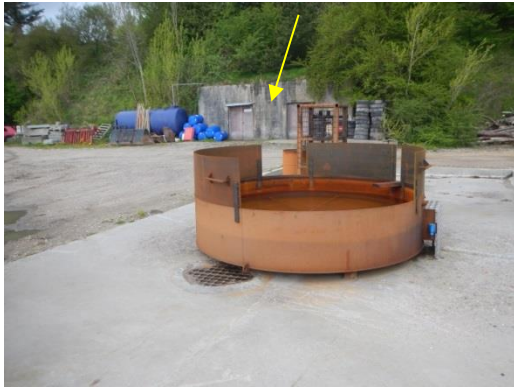
På tegninger fra 1982 og frem, samt på luftfotos fra 1954 og frem, ses tre bunkere beliggende i skrænten på øvelsespladsen. De benævnes bunker 1001-1003. På senere tegninger benævnes de Ø129-131. I bunker 1001/Ø129 (kilde BRS240-156) er der i dag oplag af træningsskum og brændbare væsker til øvelsesbrug. Ved besigtigelsen i 2015 blev der observeret et skilt med teksten "oliedepot" på døren ind til bunkeren /2/.

Foto 10: Ved den gule pil ses indgangen til bunker 1001 / depot (kilde BRS240-156).

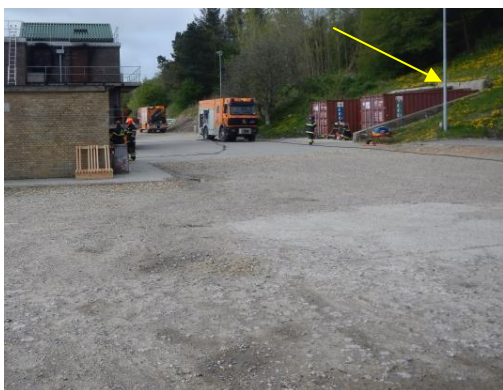
Bunker 1003 (kilde BRS240-158) benævnes på en tegning fra 2009 som "brandhus nord". Bygningen blev i 1981 udvidet med en 1. sal. benævnt "brandøvelsesrum". I 2007 er 1. salen fjernet. I 1981 benævnes bunkeren som "brandøvelsesruin" /2/.

Foto 11: Ved den gule pil ses indgangen til bunker 1003/brandhus (kilde BRS240-158).

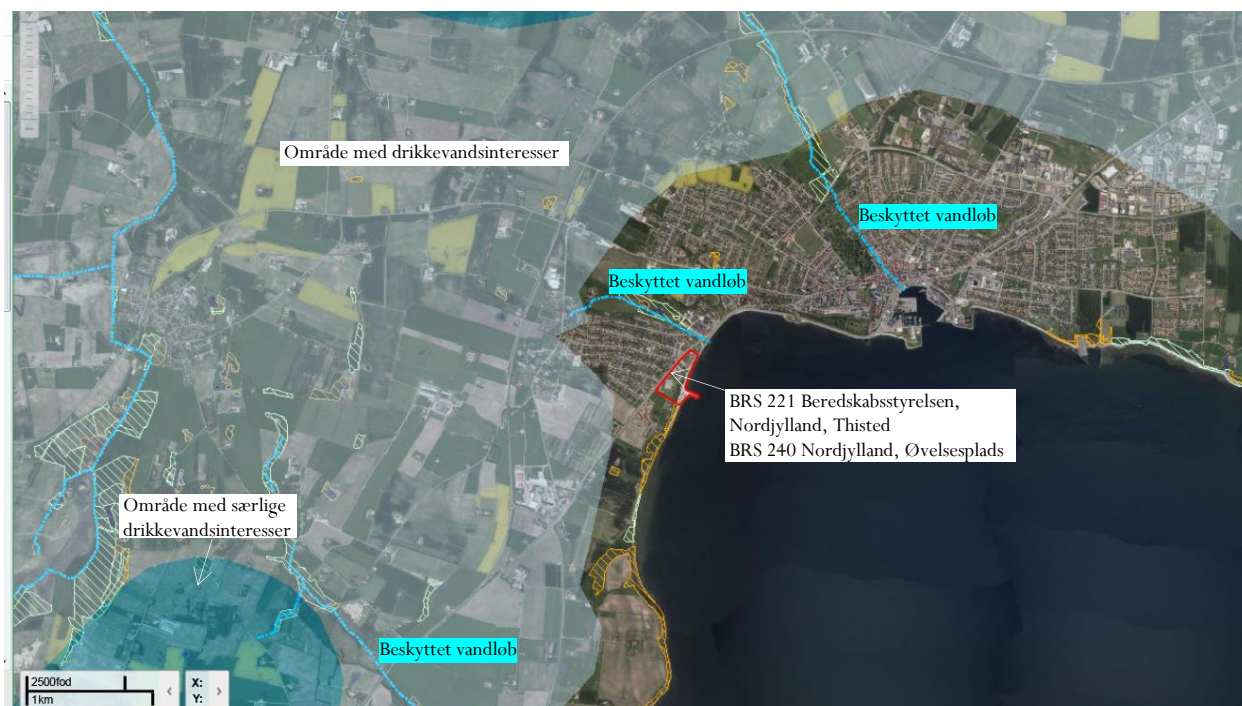
Etablissementerne er beliggende i et område uden drikkevandsinteresser og uden for indvindingsopland til almene vandværker, jf. figur 4.1 /3/.

Figur 4.1: Kort med drikkevandsinteresser, beskyttede naturtyper (de skråråverede områder) og beskyttede vandløb (blåstiplede streger).

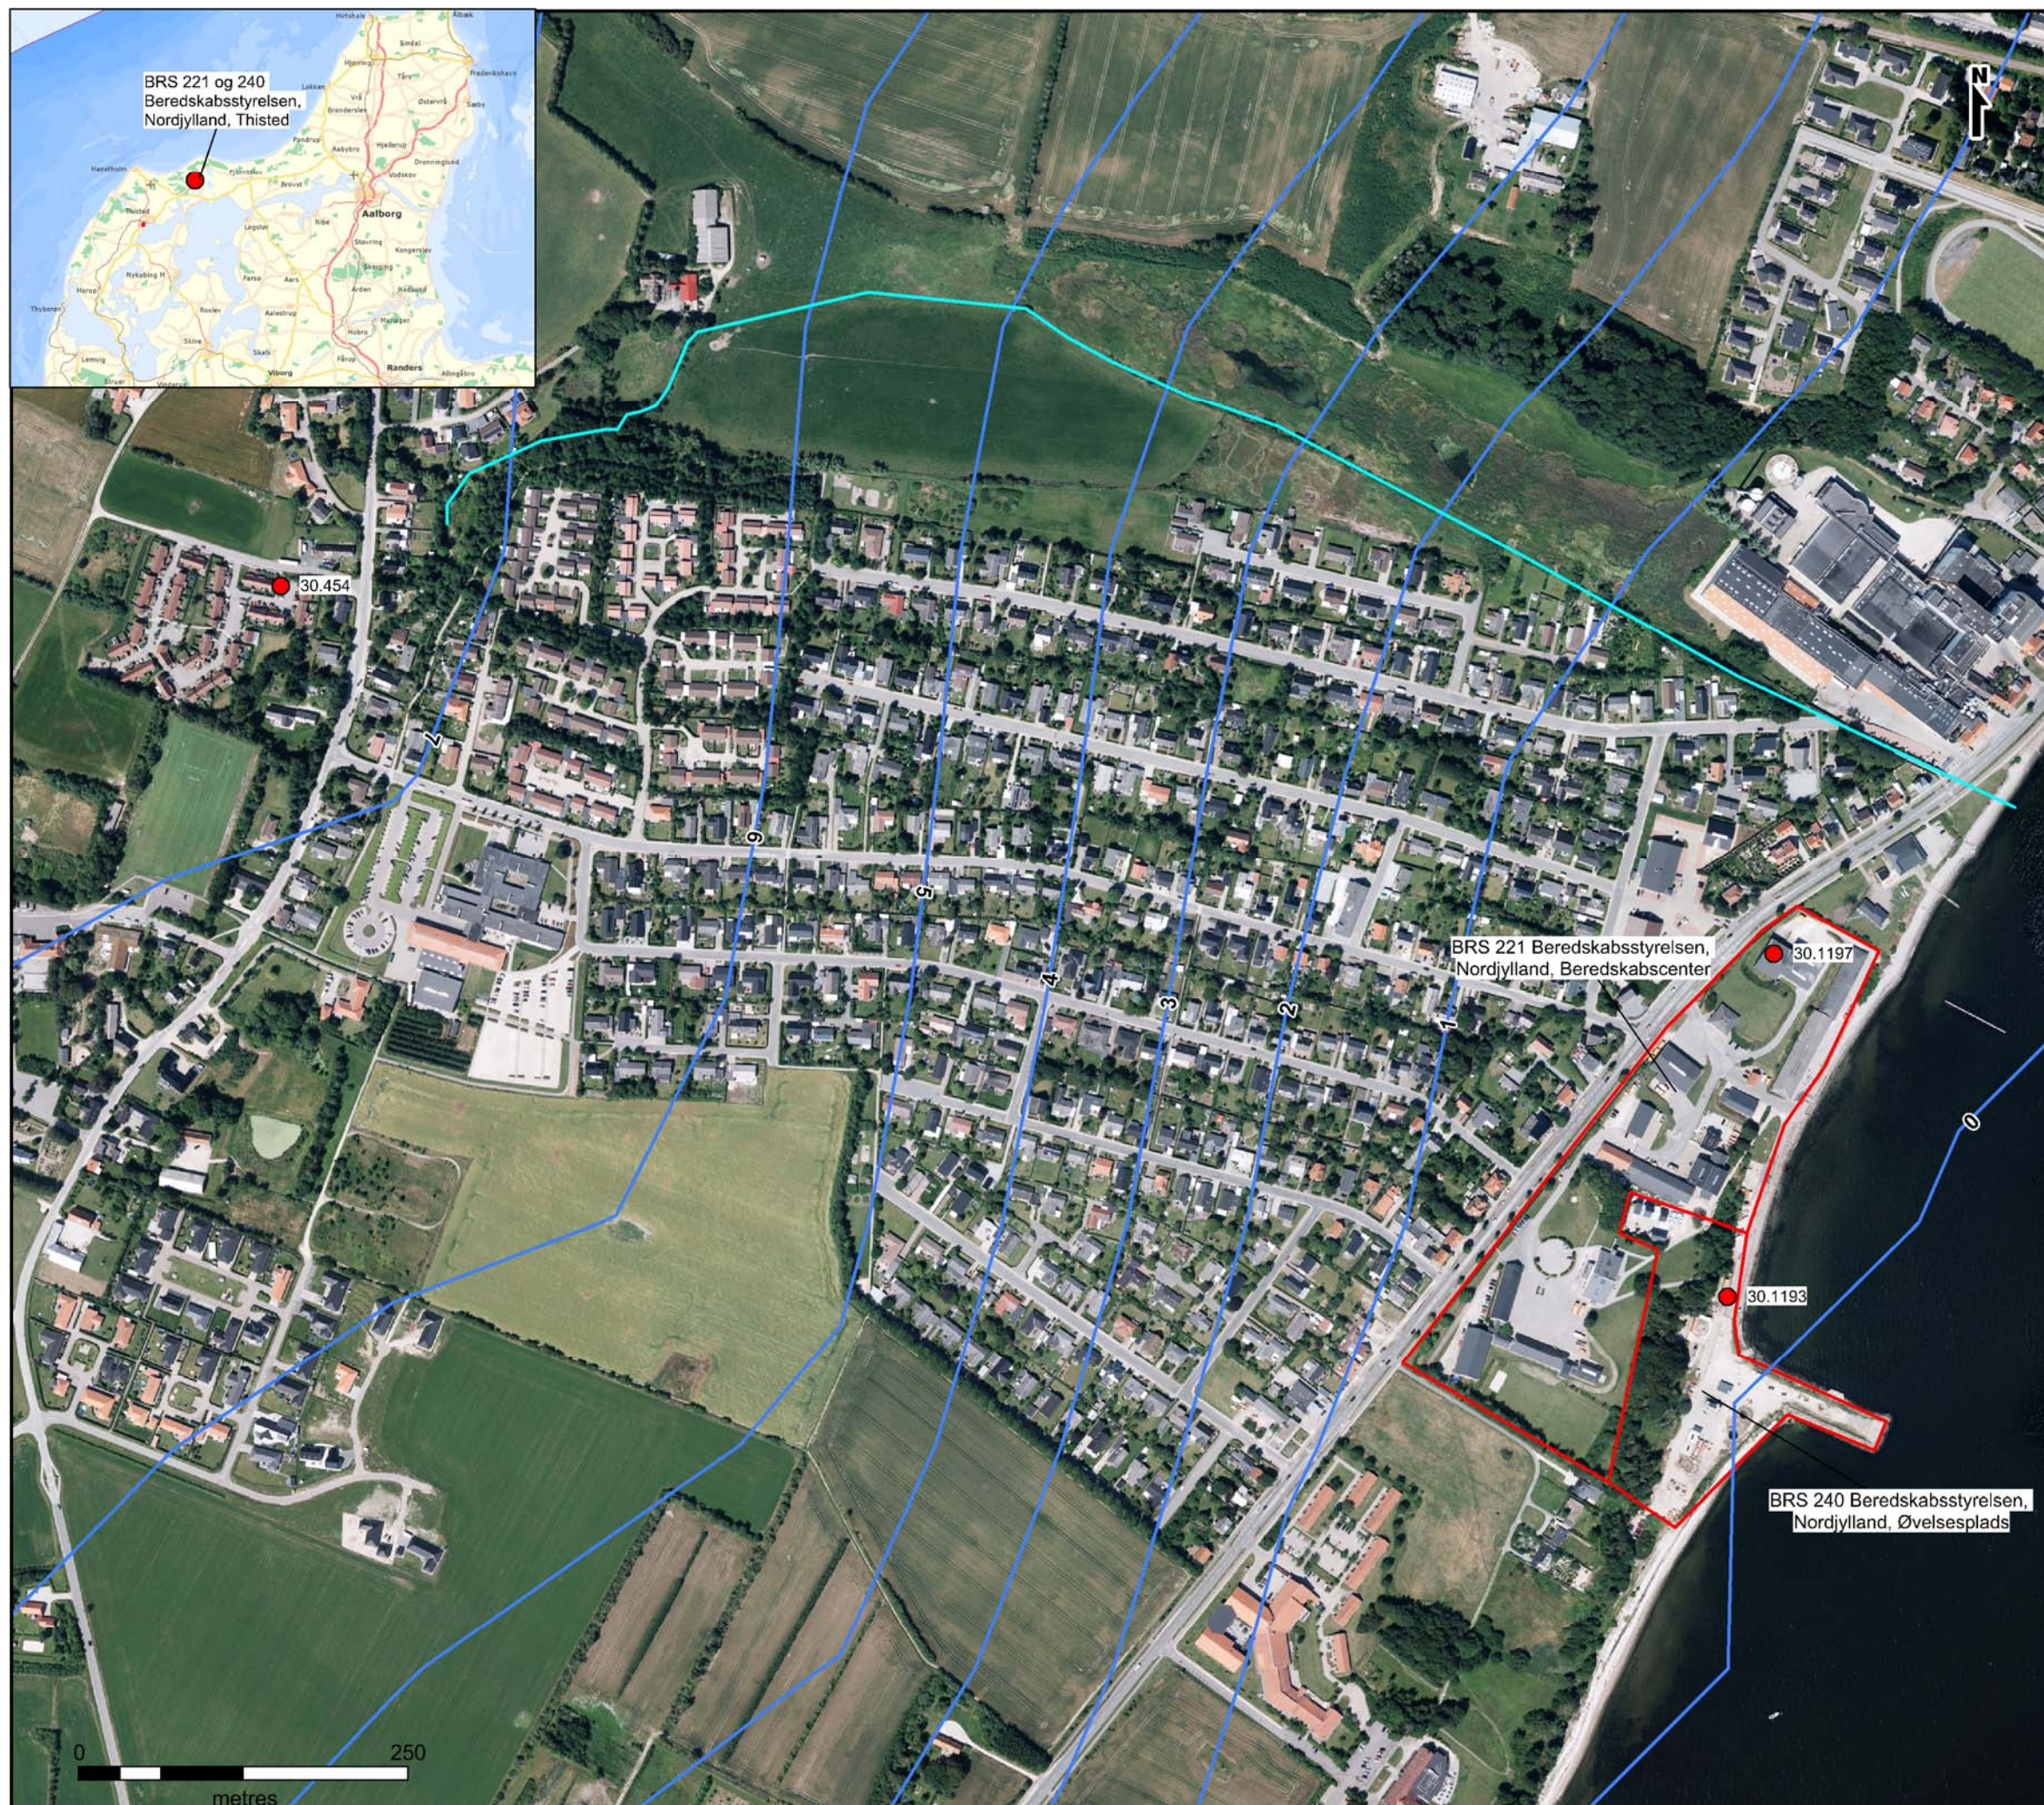
# BRS 221 og 240 Beredskabsstyrelsen Nordjylland, Thisted Potentialekort med udvalgte borer Bilag 1

Oversigtskort med potentiale-  
linjer, udvalgte boringer og  
vandløb

- Etablismentsgrænse
- Potentialelinje for det primære grundvand
- Udvalgt DGU-boring
- Målsat vandløb
