BRS 222 Beredskabscenter, Midtjylland, Herning  
BRS 241 Øvelsesplads, Midtjylland, Herning

Forureningsundersøgelse af PFAS-forbindelser

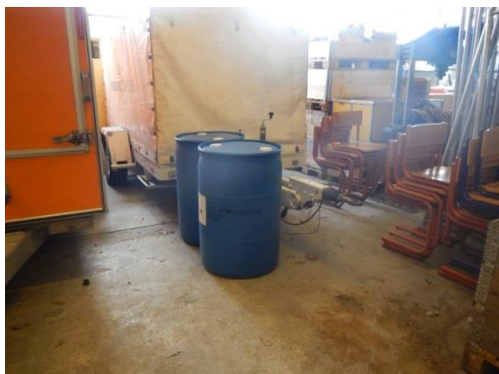
Bygning 16, som er opført i 1963, anvendes til garage og koldt depot (BRS222-122) til forskelligt udstyr, blandt andet tæpper, slanger, sandsække samt ubrudte tromler med universalskummiddel F-15. I 2013 var der ca. 18 stk. 200 l tromler. Der er ikke afløb i bygningen /1/. På foto 1 ses to tromler med skummiddel (F-15).

Foto 1: Bygning 16. Garage og koldt depot til oplag af bl.a. ubrudt skumvæske /1/.

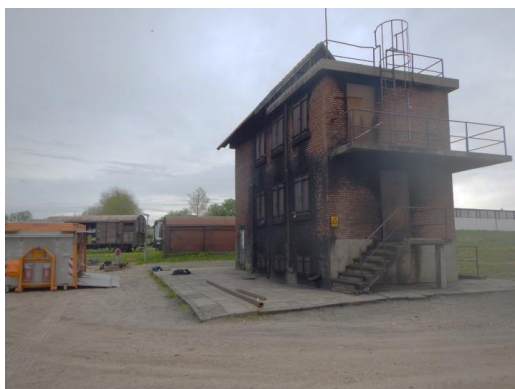
På en tegning fra 1983 ses et brandhus med oliesump (BRS421-140) med afløb til en olieudskiller, OU8 (BRS421-141). Brandhuset (foto 2) anvendes til brandøvelser, hvor der tændes op med tændvæske i oliesumpen. Branden slukkes med vand. Der er 4 afløb i bygningen – alle med forbindelse til en olieudskiller (BRS421-141). Via olieudskilleren ledes brandslukningsvandet til det offentlige kloaksystem. Olieudskilleren tømmes en til to gange om året /1/.

Foto 2: Bygning 24. Brandhus (kilde BRS241-140) på øvelsespladsen. Foto er taget mod nordøst.

Ved et kommunalt miljøtilsyn i 2010 blev det konstateret, at oliesumpen i brandhuset var fyldt med vand og tændvæske. Det blev bemærket, at sumpen skulle tømmes. Ved et opfølgende tilsyn var sumpen blevet tømt /1/.

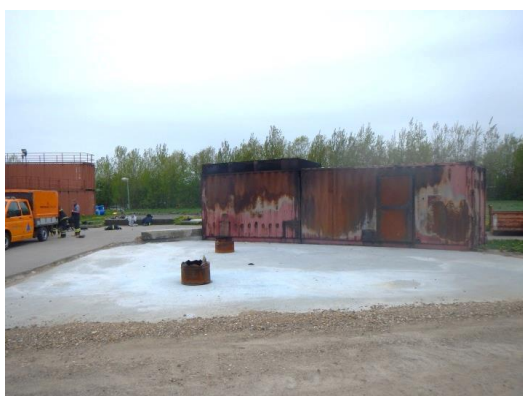
I 2014 er der etableret en ny betonplads til slukning af brande med pulverslukkere (kilde BRS241-143). Ved besigtigelsen ses to oliekar på pladsen (foto 3). Der er ingen afløb på pladsen, som desuden har en interrimistisk opkant bestående af betonkantsten, sand og ral.

Foto 3: Plads til brug af pulverslukkere (BRS241-143). I baggrunden ses en overtændingscontainer. Foto er taget mod nord /1/.

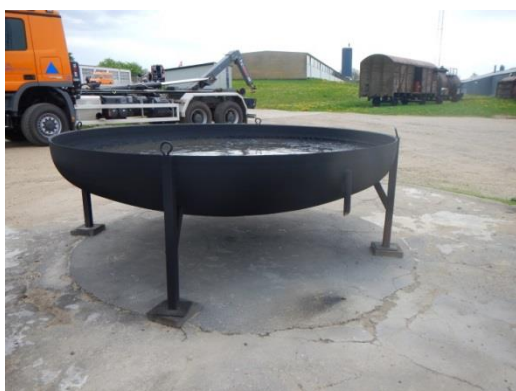
På brandøvelsespladsen er et oliekar (BRS241-144) til brandøvelser, jf. foto 4.

Foto 4: Oliekar (BRS241-144) til optænding af brand med tændvæske. Foto er taget mod syd /1/.

På en tegning fra 1972 ses et "eksisterende oliekar". Karret anvendes ved øvelse i overfladebrande ved, at der bliver hældt brændstof i karret, som slukkes med skum eller rent vand. Karret er forsynet med et overløbsrør fra bunden. Karret er opstillet på et befæstet areal med en diameter på ca. 8 m, som er tilsluttet en olieudskiller. Ellers er området ubefæstet. På en kloakplan fra 1998 ses en olieudskiller (BRS241-152) ved siden af karret. Denne er etableret i 1989/90. Ved miljøkortlægningen i 2013 er der lokaliseret og opmålt to olieudskillere (BRS241-153 og -154) og et sandfang (BRS241-155) øst for regnvandsbassinet ved det nordlige skel. Disse vurderes at være etableret i forbindelse med anlæggelsen af regnvandsbassinet i ca. 2000-2001. Det oplyses i 2015, at pladsen ved oliekarret er tilkoblet disse olieudskillere. Sandfang og olieudskillere (BRS241-153 – 216) er desuden tilkoblet afløb på nogle af de befæstede pladser, som anvendes til brand- og redningsøvelser /1/.

Ved et kommunalt miljøtilsyn i 2010 blev det konstateret, at oliekarret (BRS241-144) var fyldt med vand og tændvæske. Kommunen beder Beredskabsstyrelsen om at fremsende en beskrivelse og dokumentation for brug og opbygningen af denne og eventuelle tæthedsprøvninger. Ligeledes bedes de beskrive, hvorledes det sikres, at olie og tændvæske ikke forurener spildevandet fra pladsen. Ved et opfølgende tilsyn blev det oplyst, at oliekarret, som kun bruges ca. hver anden måned, kun tilføres tændvæske, når det skal bruges – der står ikke tændvæske i det. Der anvendes ca. 75 l tændvæske ved øvelser /1/.

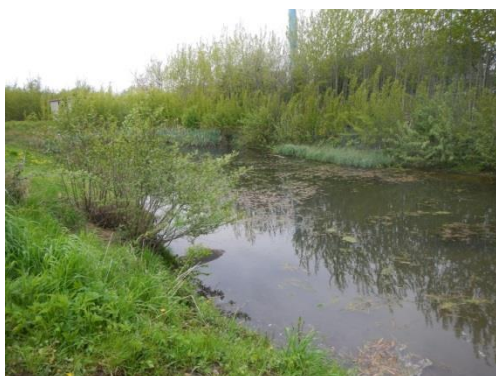
Det blev ved besigtigelse i 2015 oplyst, at der inden etableringen af regnvandsbassinet på brandøvelsespladsen (BRS241-145) blev foretaget brandøvelser med optænding af olieprodukter og tændvæske på dette areal. Der blev anvendt proteinskum og syntetisk skum til slukning. På en tegning fra 1998 ses en befæstet plads med en grøft og sivebrønd på det område, hvor regnvandsbassinet er anlagt i ca. 2000 /1/.

Foto 5: Regnvandsbassin fra ca. 2000. Tidligere blev der foretaget brandøvelser (BRS241-145) på dette område. Foto er taget mod nordvest /1/

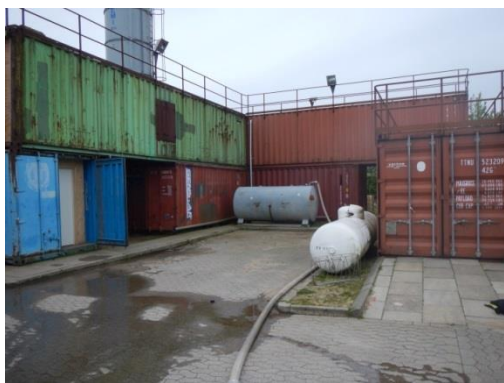
På en kloakplan fra 1998 (foto 2) ses et befæstet område med SF-sten (BRS241-151) på den østlige del af brandøvelsespladsen. Området benævnes "Miljøvej og oliekar". Der ses 5-6 afløb på området, som ledes til en grøft, videre til en olieudskiller og til offentlig kloak. Der er membran under SF-stenene. Brandgaden er kun brugt en gang om måneden til slukningsopgaver med skum. Øvelserne er foregået ved at optænde halve tønder eller nogle flade kar med tændvæske (JP4, petroleum eller diesel), som efterfølgende slukkes /1/. Pladsen ses på foto 6.

Foto 6: Brandøvelsesområde med containere osv. (BRS241-151). Foto er taget mod nord /1/.

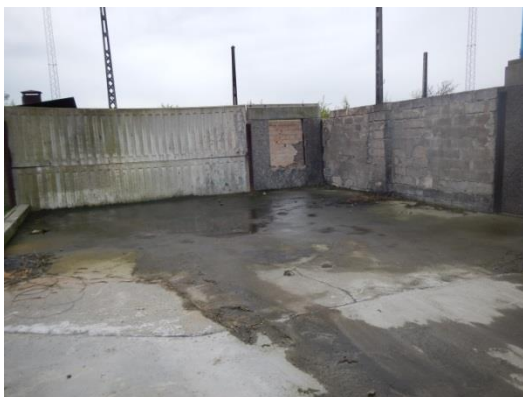
På en kloakplan fra 1998 (foto 7) ses et betonbelagt område (BRS241-156) ved siden af gadenettet med betonelementer. Pladsen, som er etableret efter 1992, anvendes til optænding af små oliekar, som slukkes med pulverslukkere og skumslukningsmidler /1/. Pladsen ses på foto 7.

*Foto 7: Betonbelagt område (BRS241-156), hvor der antændes oliekar, som slukkes med pulverslukkere. Foto er taget mod vest /1/.*

Regn- og spildevand går til olieudskiller. På en tegning fra 2002 benævnes stedet "Pulverhjørnet". Ved besigtigelse i 2015 lå der regn- eller spildevand i den vestlige ende af pladsen – der, hvor der skulle være afløb til olieudskiller. Pladsen har desuden revner i betonen, og opkanten til pladsen er utæt /1/.

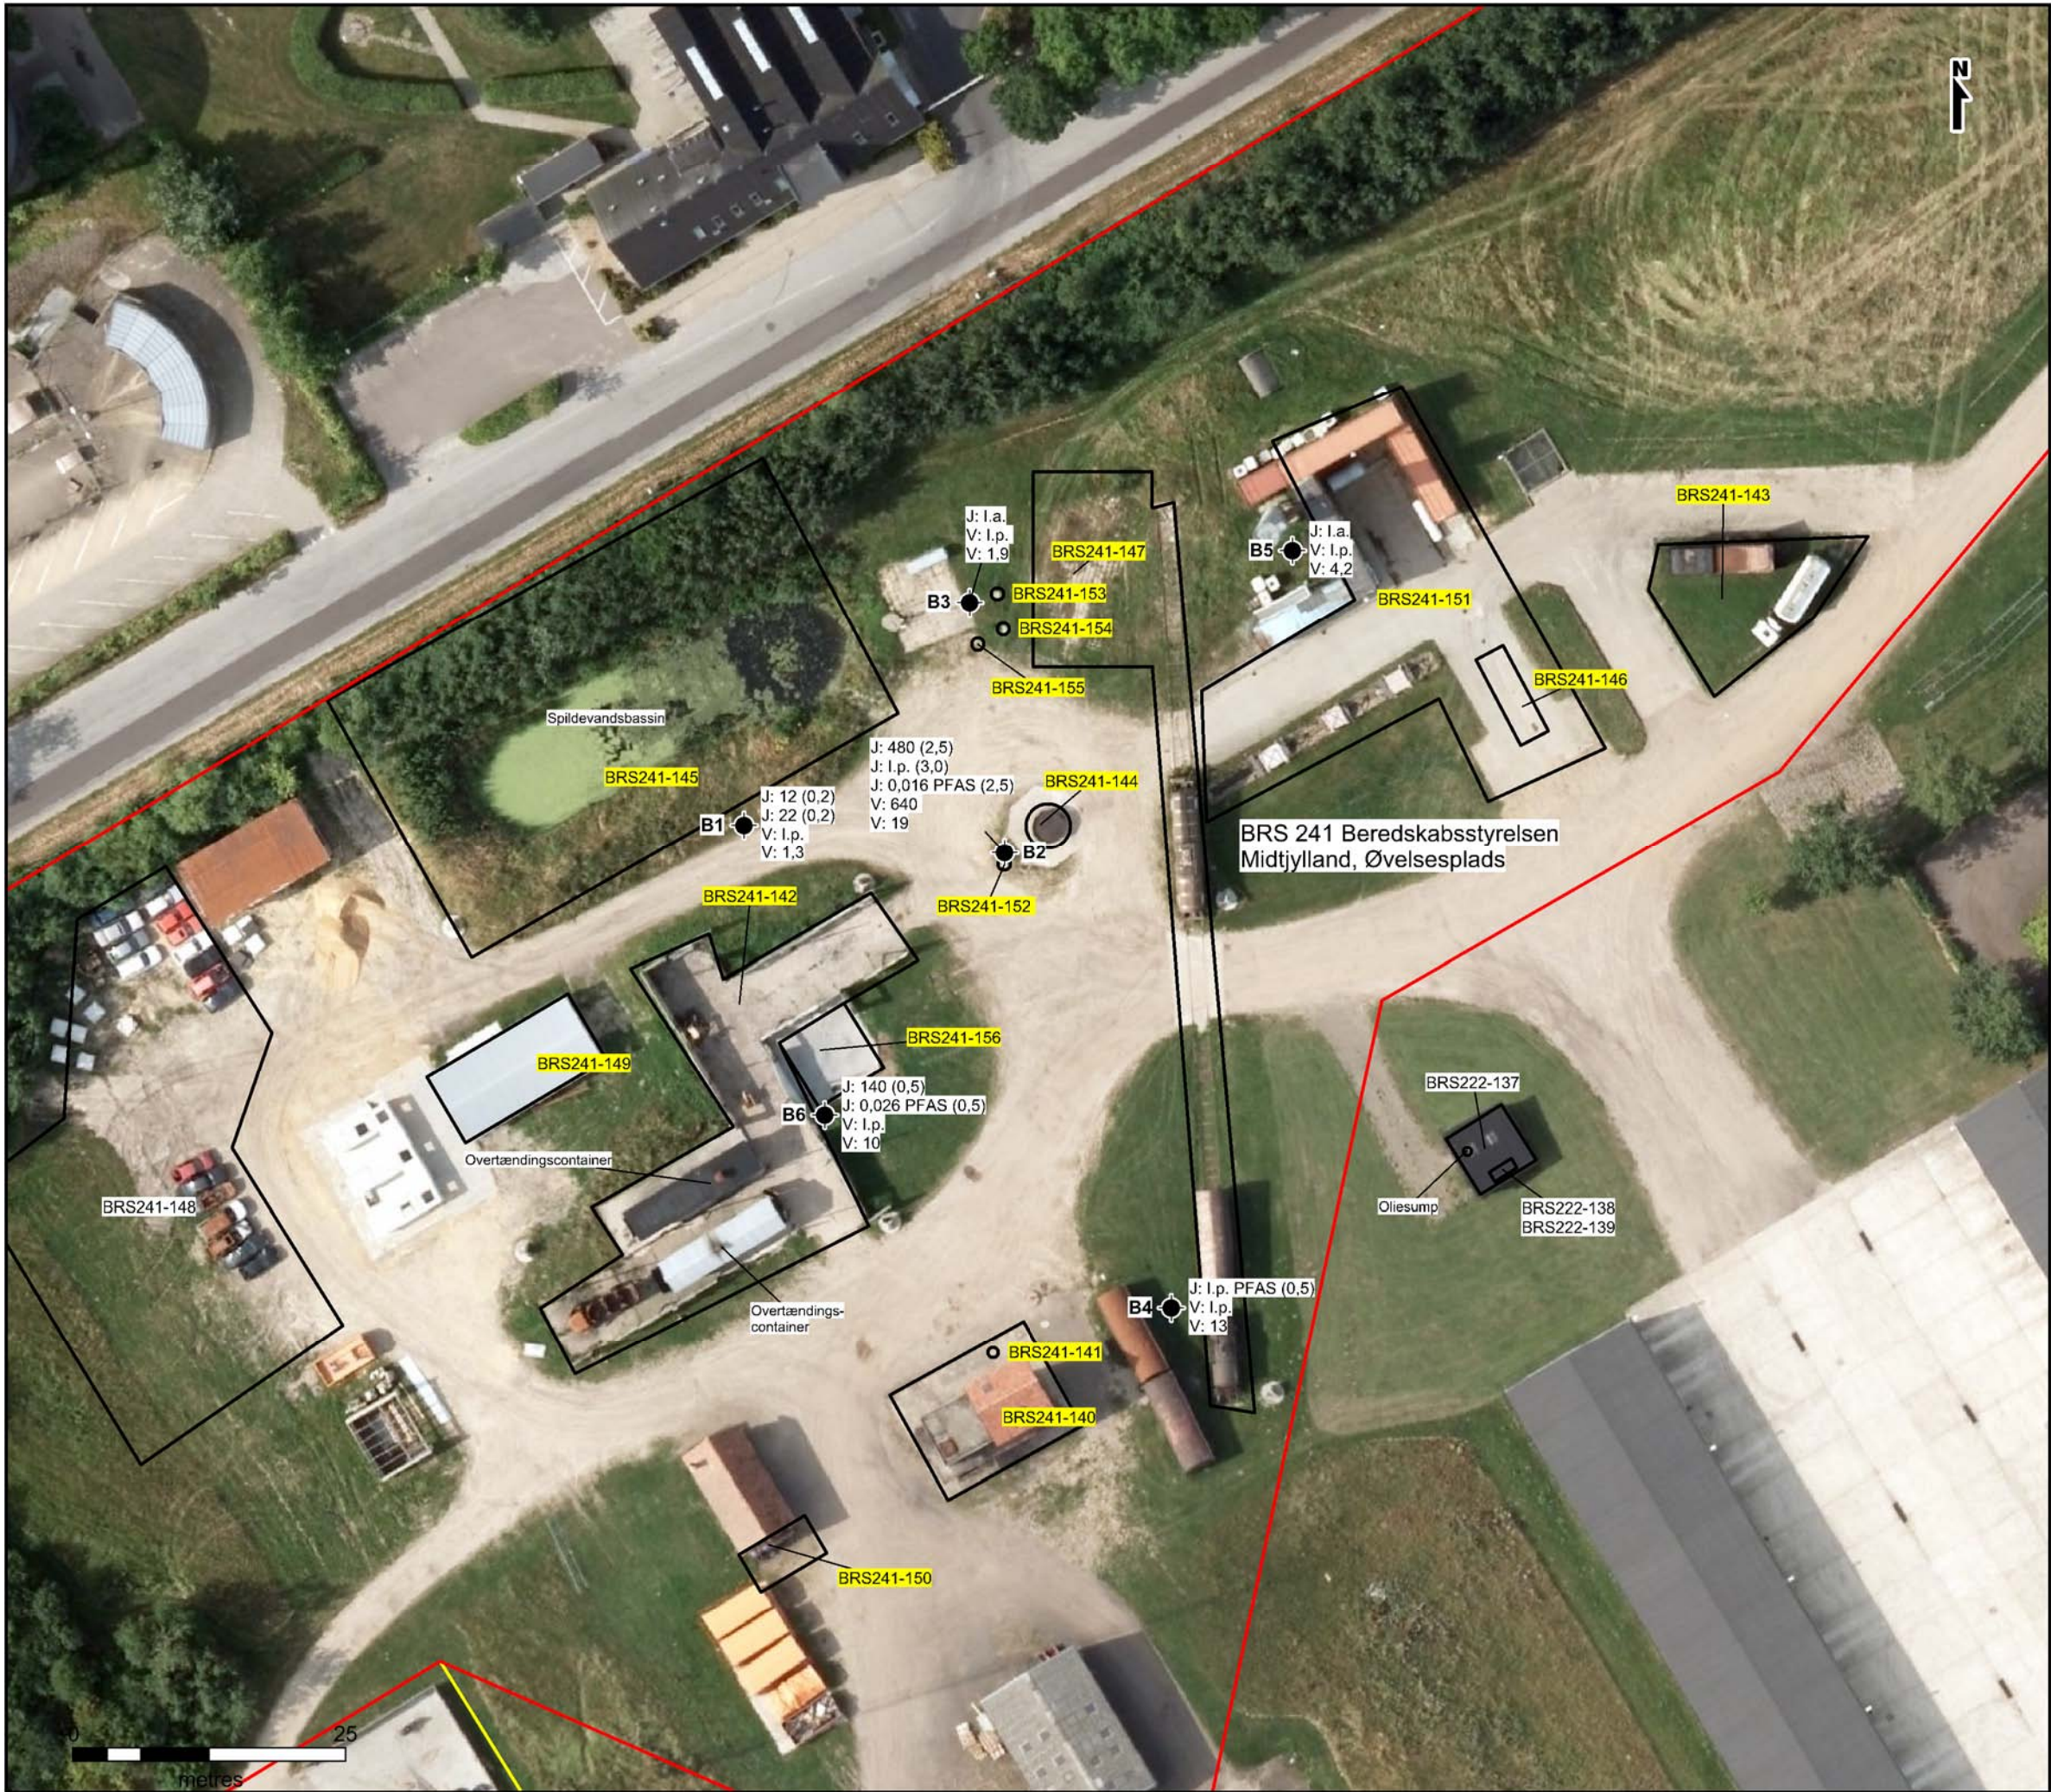
**BRS 241 Beredskabsstyrelsen,  
Midtjylland, Øvelsesplads  
Jord- og grundvandsforurening  
på brandøvelsesplads  
Bilag 3**

Placering af boringerne, se på bilag 2.2 og 3.

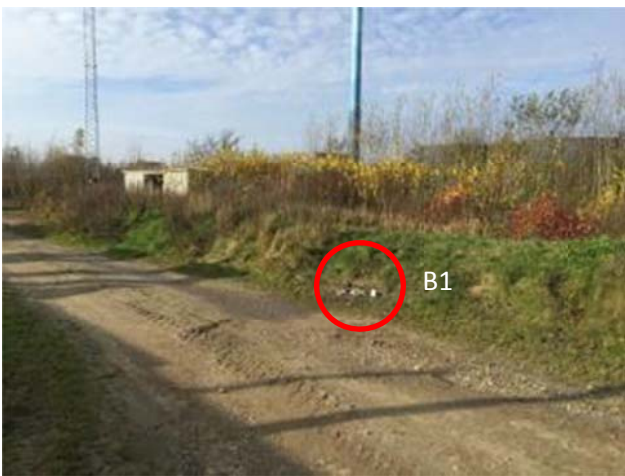
Foto 2

Vandprøvetagning fra B1, som er udført syd for det  
nuværende spildvandsbassin og nord for gadenet med  
betonelementer.

Foto er taget mod nordvest.

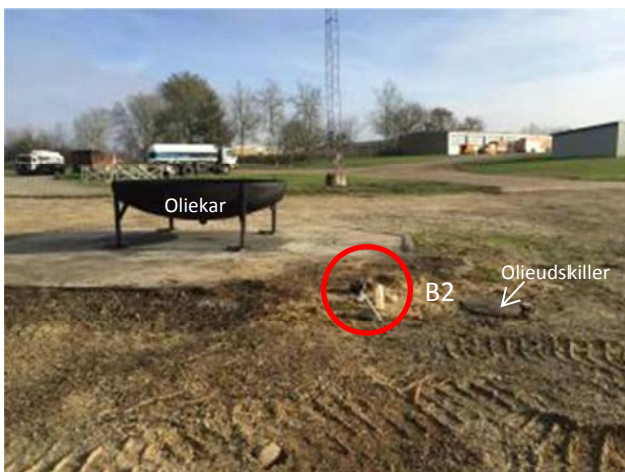
Foto 3

Vandprøvetagning fra B2, som er udført ved oliekar og ved  
en olieudskiller.

Foto er taget mod sydøst.

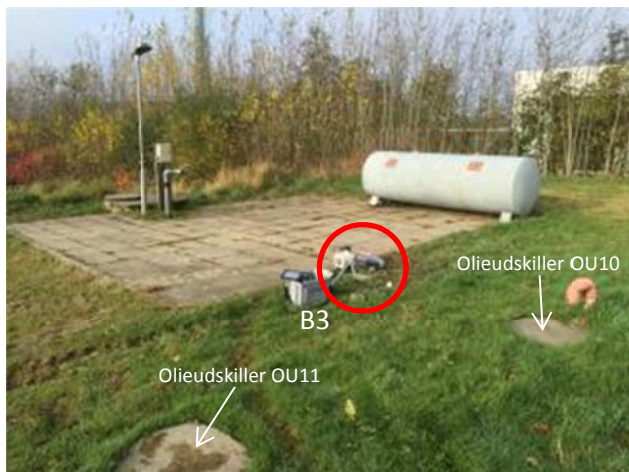
Foto 4

Vandprøvetagning fra B3, som er udført ved olieudskillere og sandfang på den nordlige del af brandøvelsespladsen.

Foto er taget mod vest.

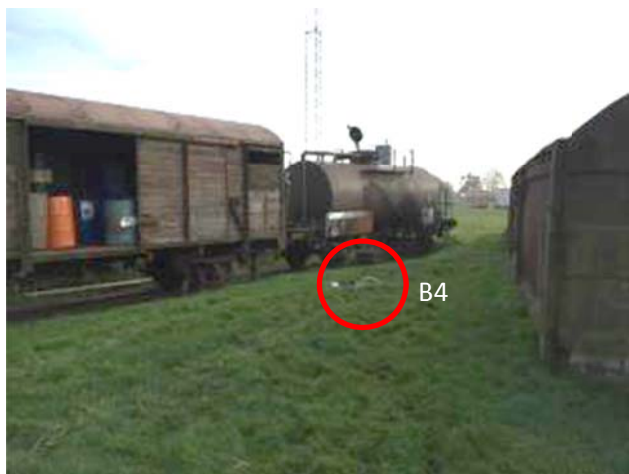
Foto 5

Vandprøvetagning fra B4, som er udført ved togvogne på brandøvelsespladsen.

Foto er taget mod syd.

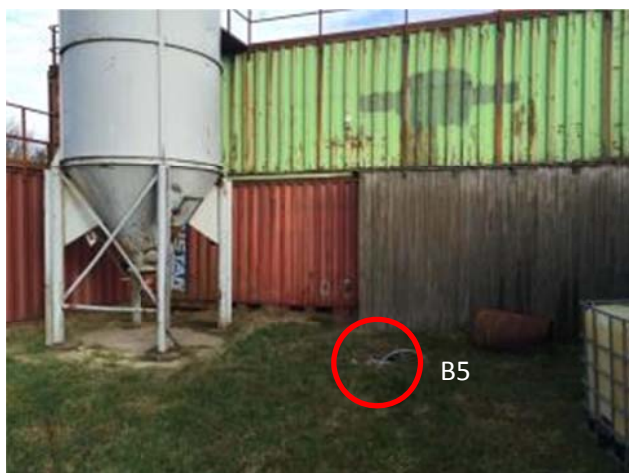
Foto 6

Vandprøvetagning fra B5, som er udført ved Miljøvej og oliekar.

Foto er taget mod nordøst.

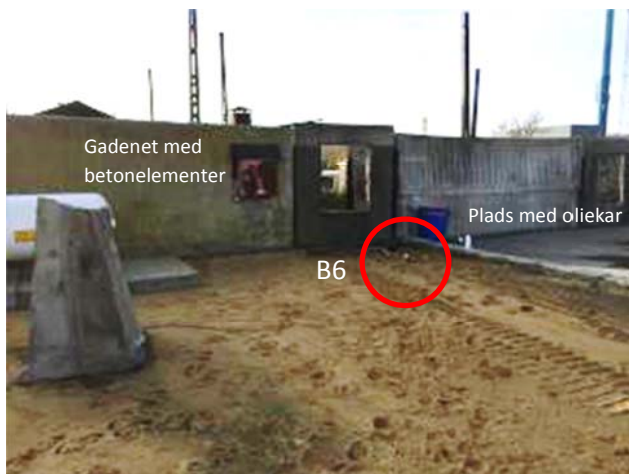
Foto 7

Vandprøvetagning fra B6, som er udført ved plads med oliekar.
