BRS 423 Kauslunde Øvelsesplads

Forureningsundersøgelse af PFAS-forbindelser

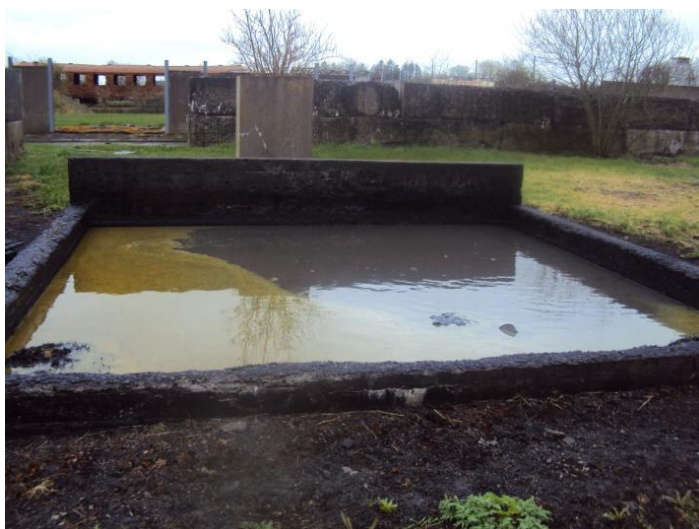
Foto 1: Brandkar til øvelser i slukning af væskebrande.
Foto set fra vest /1/.

På den nordvestlige del af etableringen er der et åbent brandkar, jævnfør foto 1, som anvendes til træning i slukning af væskebrande.

Brandkaret tømmes med slamsuger ca. en gang om året. Der er ingen afløb fra karret /1/. På pladsen findes endvidere et brandhus, en bygningsruin, gennembrydningsbygninger, jernbanevogne og diverse køretøjer, som anvendes til brandslukningsøvelser.

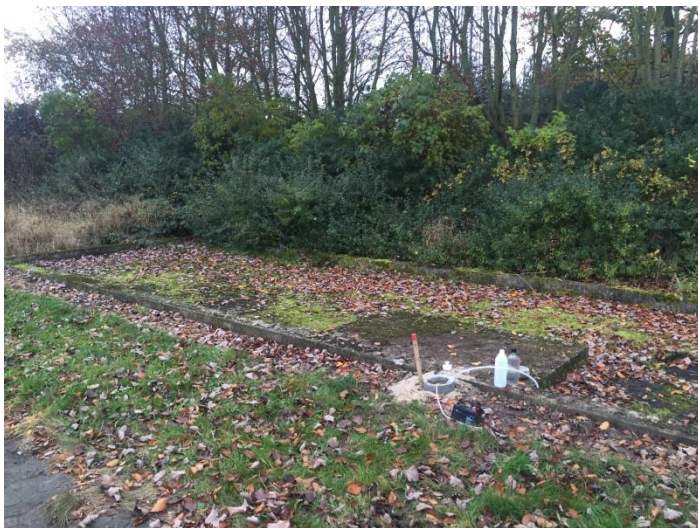
Foto 3: Foto fra vandprøvetagningen i november 2015.

I forbindelse med planlægningen af nærværende borearbejde oplyser Bo Krüger fra Beredskabsstyrelsen i Haderslev, at der ved et tidligere olieoplag ved den sydøstlige etablingsgrænse tidligere også har været et oliekar. Her blev der foretaget brandøvelser, som blev slukket med skumslukningsmidler. Resterne af denne plads ses på foto 3.

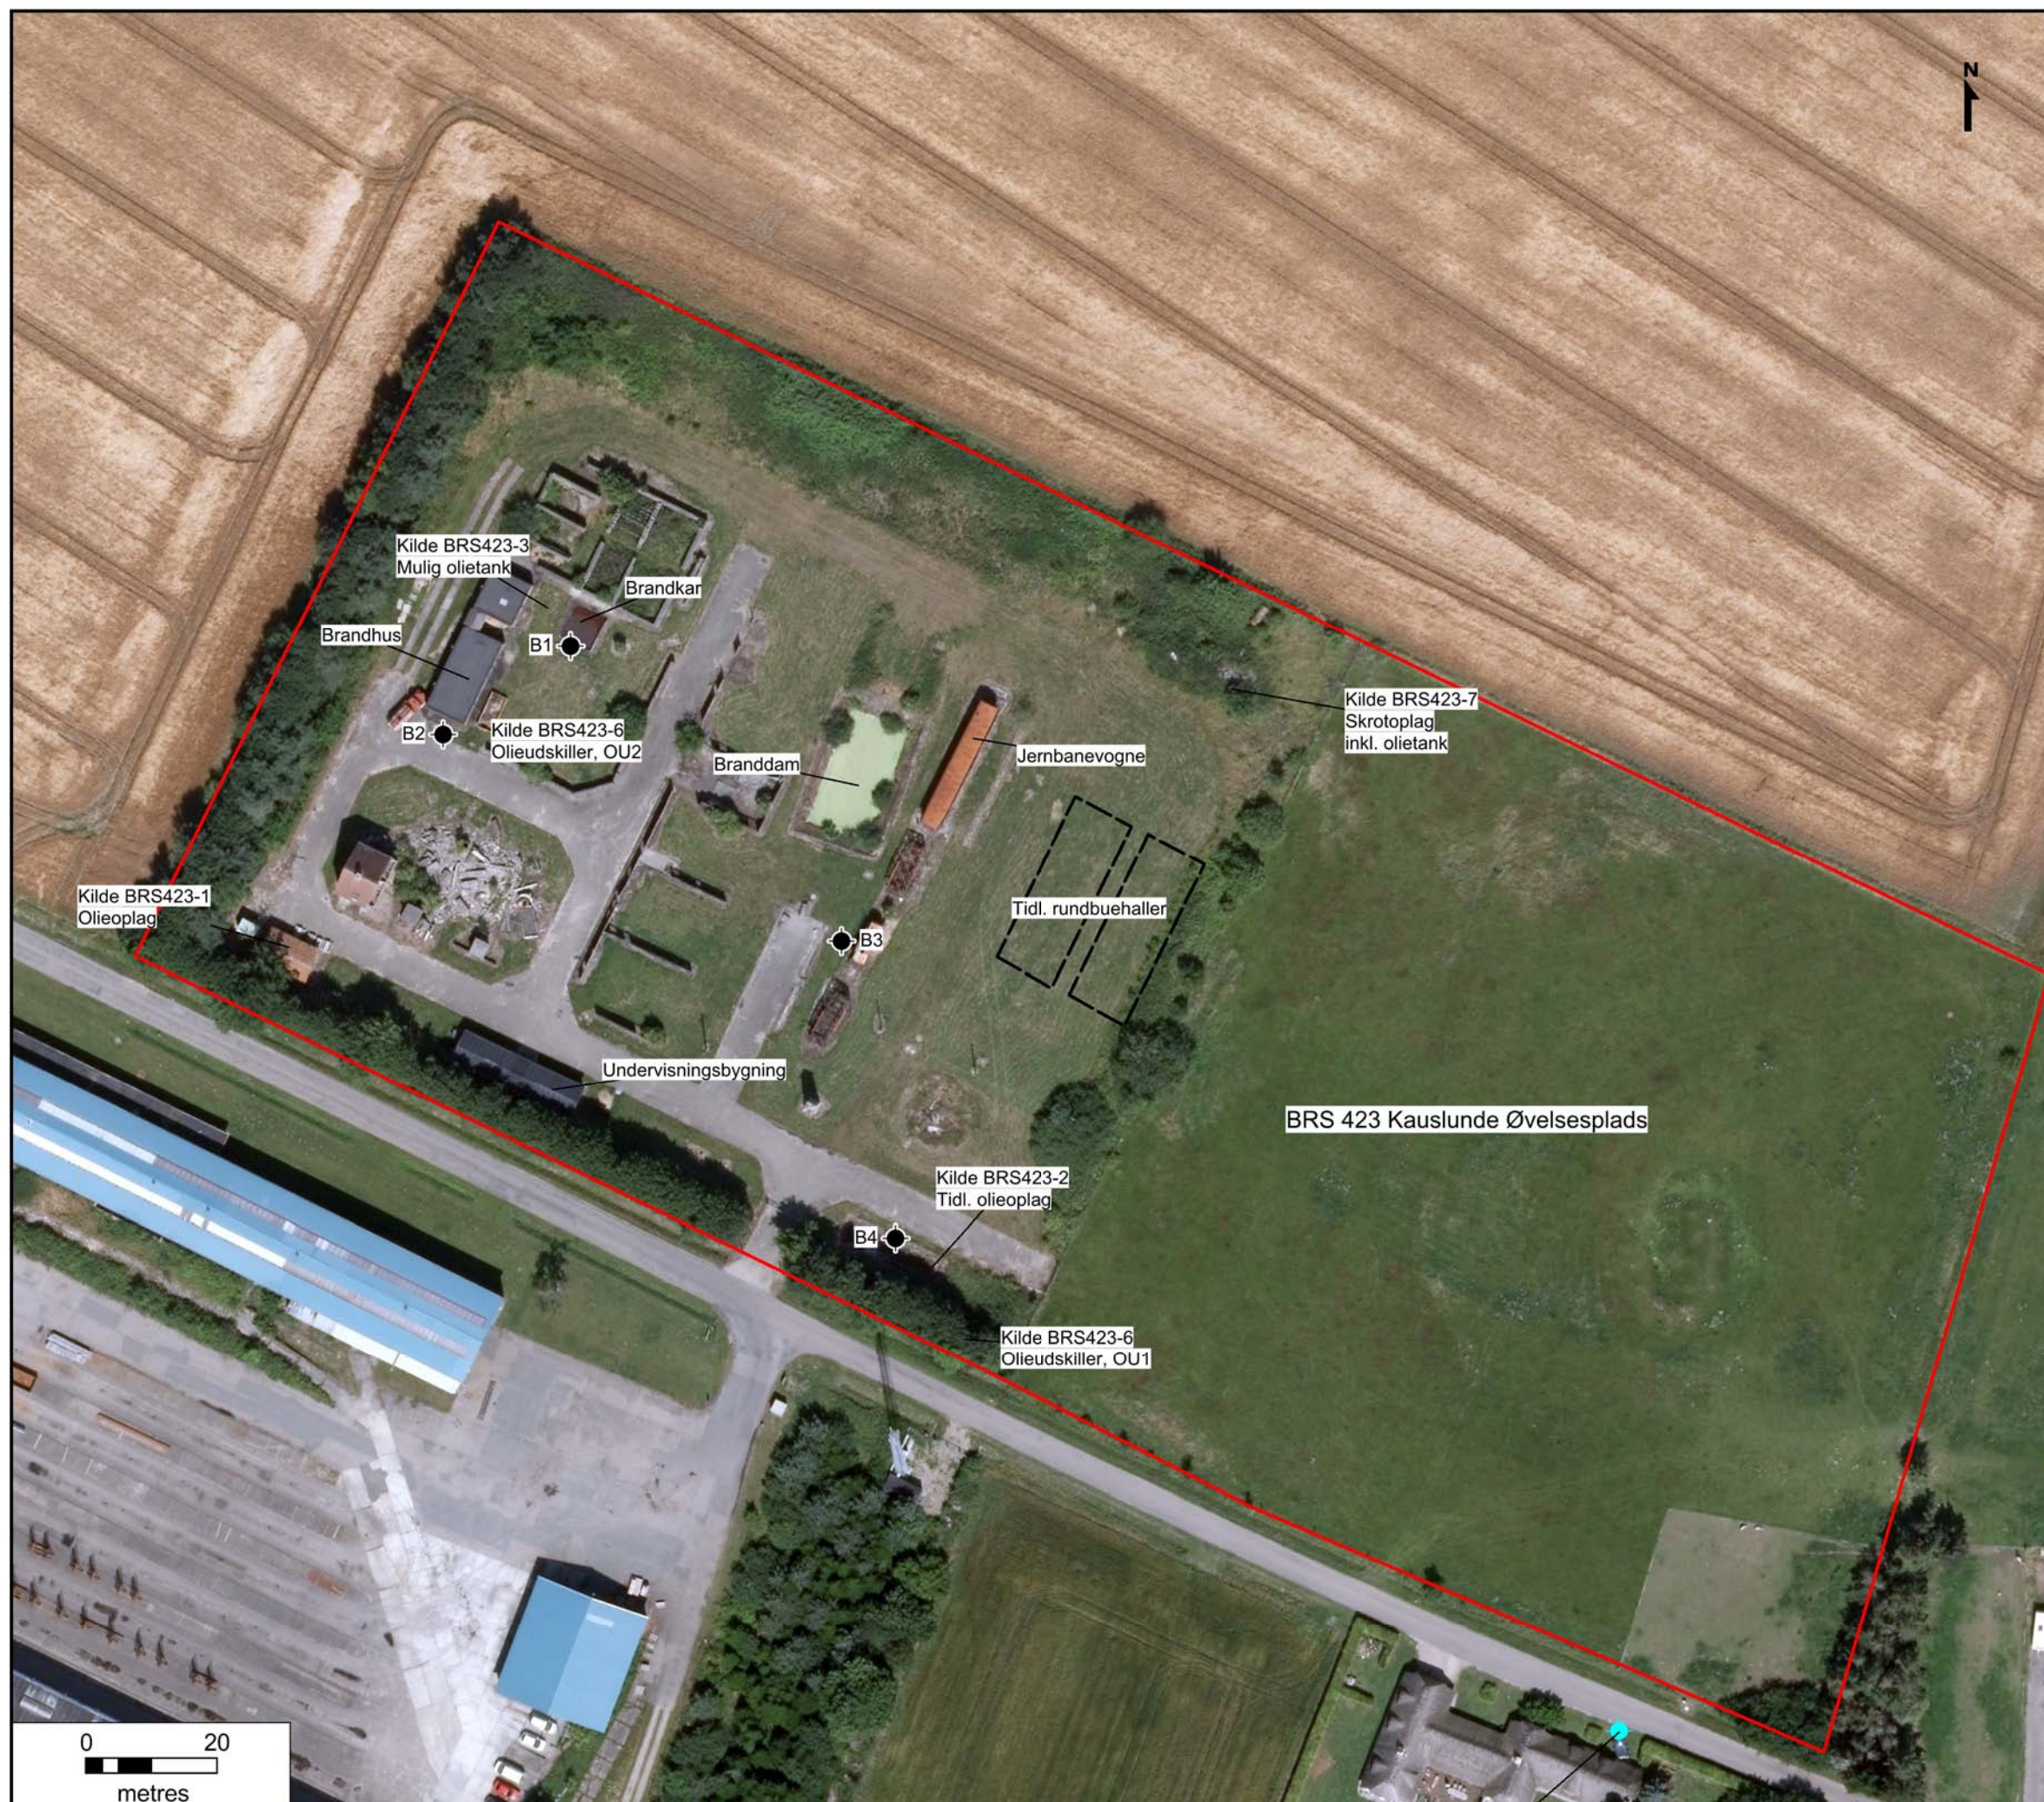
BRS 423 Kauslunde Øvelsesplads Situationsplan med potentielle forureningskilder og undersøgel- sesboringer Bilag 2

NIRAS A/S har fra den 27. oktober 2015 udført 4 stk. 6" snegleboringer (B1-B4) med borerig. Boringernes placering fremgår af bilag 2.

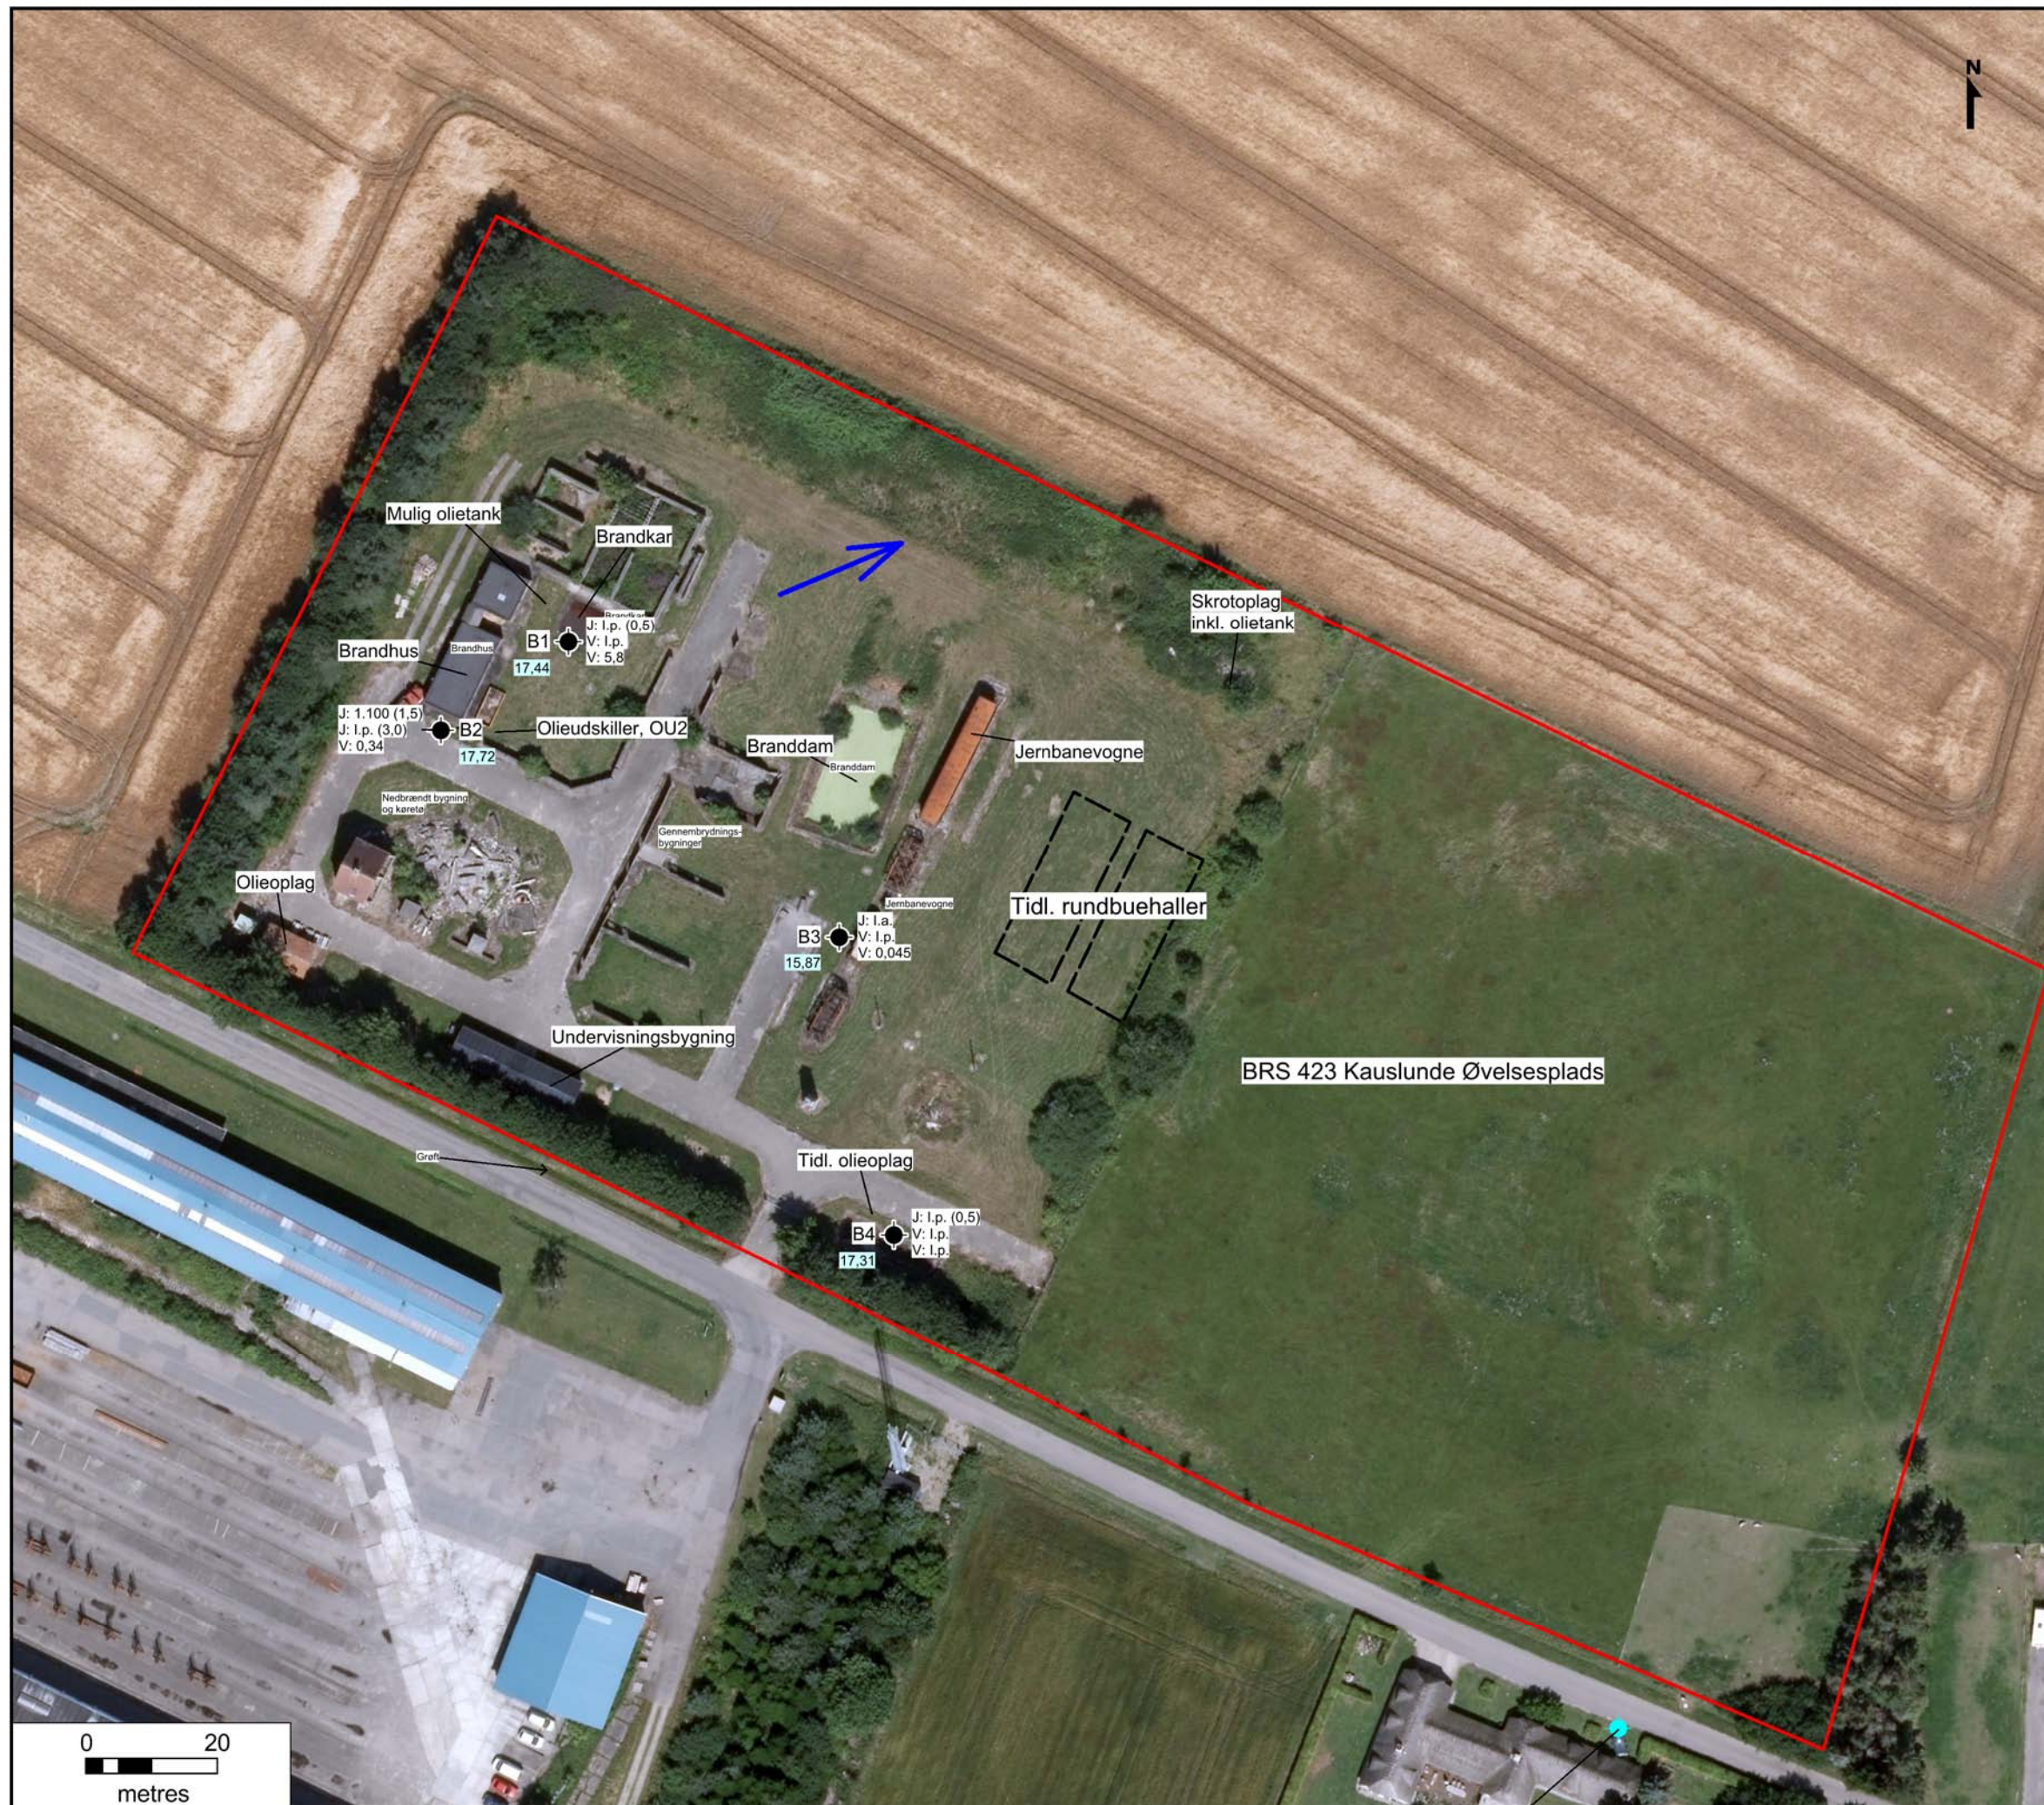
BRS 423 Kauslunde Øvelsesplads Situationsplan med jord- og grundvandsforurening Bilag 3

Boringerne viser en blandet geologi, og boring B3 er filtersat i et dybereliggende interval end de andre boringer. Der er på bilag 3 vurderet en lokal strømningsretning for det terrænnære grundvand, hvor boringen B3 ikke er medtaget.

Grundvandspotentialet for det primære magasin findes i kote ca. 10 m DVR90, og strømningsretningen er ifølge et potentialekort sydvestlig - mod Gamborg Fjord /6/. Strømningsretningen for det sekundære magasin er, på baggrund af de udførte boringer (beregnet på baggrund af pejling og GPS-indmåling af B1, B2 og B4), beregnet til at være mod øst nordøst.

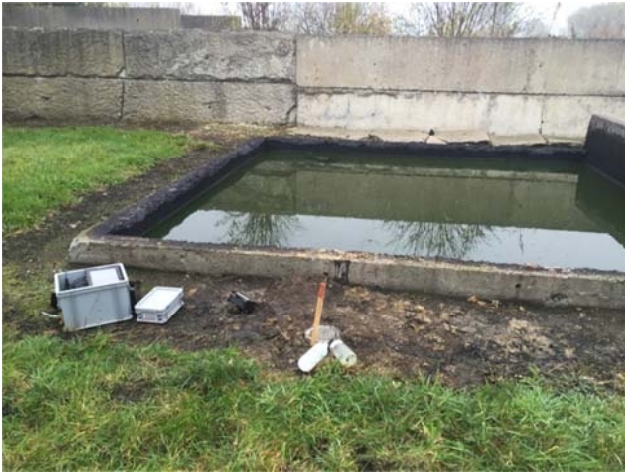
Foto 1

Vandprøvetagning fra boring B1, placeret ved et brandkar. Der er påvist grundvandsforurening med PFAS i denne boring.

Foto er set mod nord- mod brandkar.

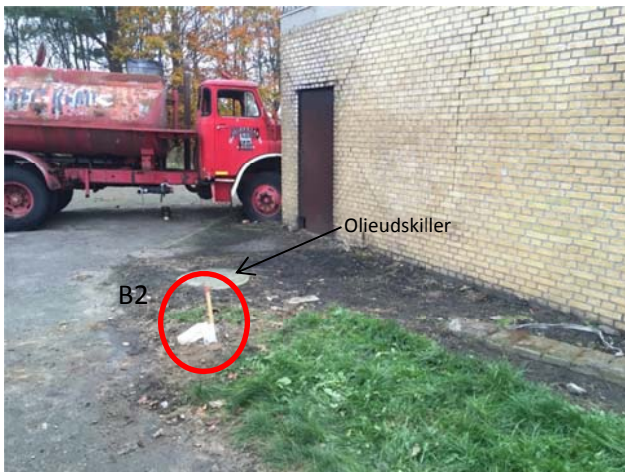
Foto 2

Udvalgte jordprøver har påvist jordforurening med oliestoffer i boring B2, som er placeret syd for et brandhus og ved en olieudskiller. Boringen viser tegn på forurening fra 1,2 m u.t. til 2,8 m u.t. Indholdet af oliestoffer i jordprøven udtaget 1,5 m u.t. er på 1.100 mg/kg, mens der i jordprøven 3,0 m u.t. ikke er påvist indhold over analysemetodens detektionsgrænse. Forureningen er beskrevet som vædret diesel/fyringsgasolie. Udbredelsen af jordforureningen med oliestoffer er ikke dokumenteret afgrænset ved det udførte undersøgelsesomfang.

Vandprøvetagning fra B2, som er udført syd for et brandhus og ved en olieudskiller. Der er påvist forurening i jord med oliestoffer og grundvandsforurening med PFAS i denne boring.

Foto er taget mod vest.

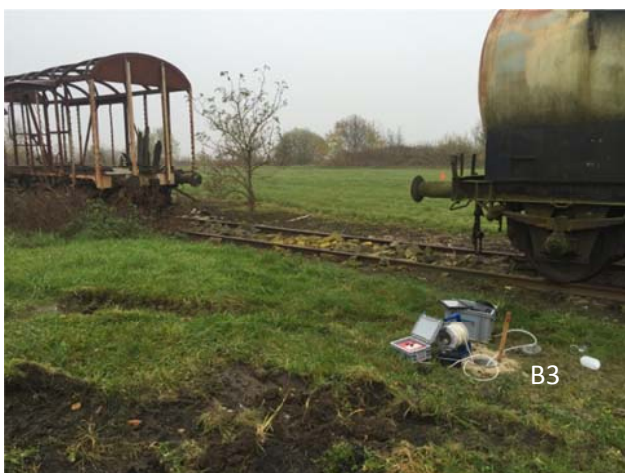
Foto 3

Vandprøvetagning fra B3, som er udført ved jernbanevogne på brandøvelsespladsen. Der er fundet spor af PFAS i grundvandet i denne boring.

Foto er taget mod øst.
