August 2019

9117 Station Mestersvig Landfarming 2012-2018

På grund af en olieforurening blev der fra 2011 til 2012 etableret et pilotprojekt i form af en landfarm til behandling af olieforurenede jord ved 9117 Station Mestersvig. Formålet var at se, om afværgemetoden landfarming kunne nedbringe indholdet af olie i jorden til et acceptabelt niveau på 5 år.

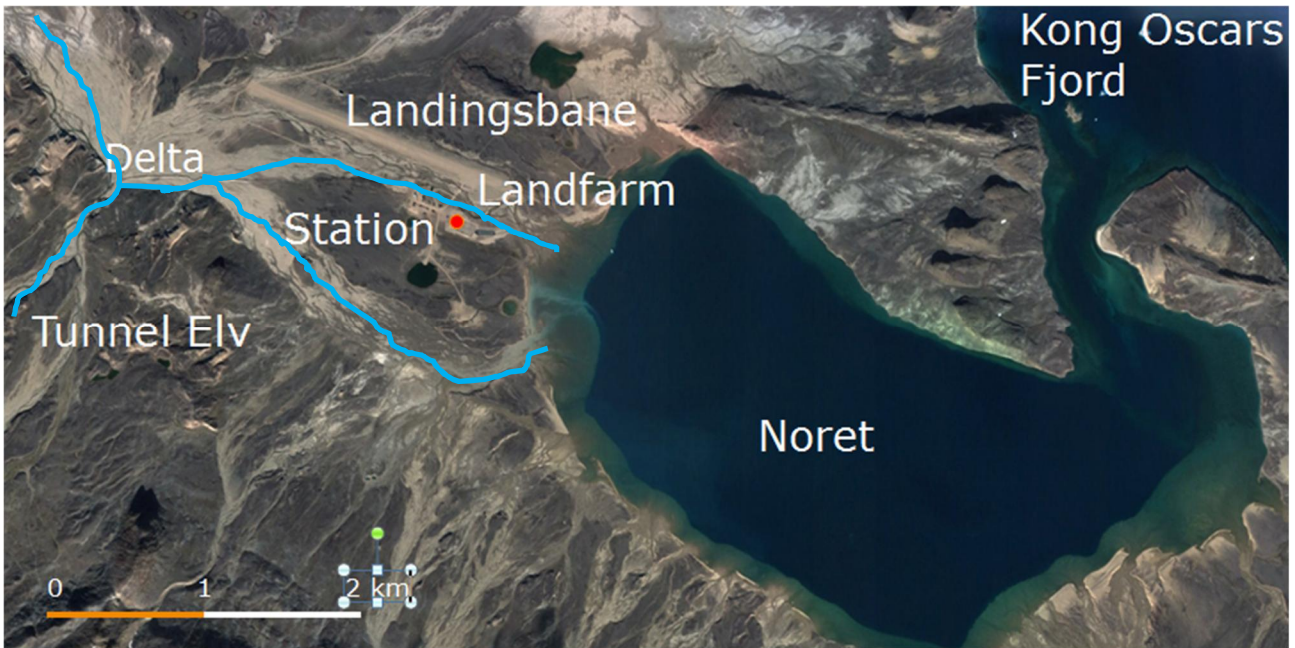
Figur 3.2 Oversigtskort over 9117 Station Mestersvig og omegn. Den røde prik viser placering af landfarm. De blå streger viser Tunnel Elvs forløb (Google Earth Pro ©Google 2018).

Området omkring stationen er et deltaområde for Tunnelelv, der via et nor er forbundet med Kong Oscars Fjord. Grene af Tunnelelv løber syd og nord for stationen. Landfarmen afdræner til den nordlige gren som vist på figur 3.2, der også modtager spildevand fra stationen.

Landfarmen i Mestersvig var et større anlægsprojekt. Forud for den endelige placering blev flere muligheder undersøgt. Både områdets topografi, grad af uberørthed, sårbarhed m.m. blev vurderet – bl.a. med udgangspunkt i canadiske retningslinjer /5/. Valget faldt på et tidligere antenneområde øst for stationen, der i forvejen var præget af spor fra menneskelige aktiviteter (Se figur 3.2 for placering).

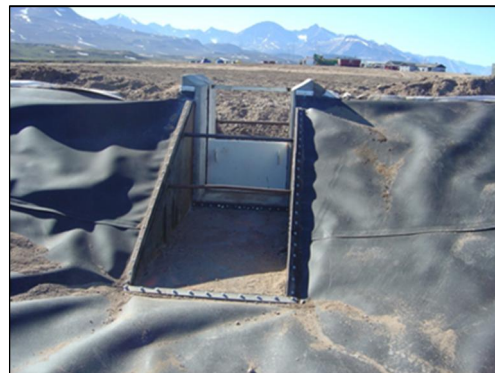
Figur 5.2: Skottet set fra Bassin 1. I baggrunden ses den forurenede jord i landfarmen og stationsområdet.

Skottet var en plade, der til daglig kunne holde beskyttelseslaget mættet med vand, men tillod vand fra det forurenede jordlag at dræne af (se Figur 5.2). Blev skottet åbnet helt, kunne beskyttelseslaget også dræne af.

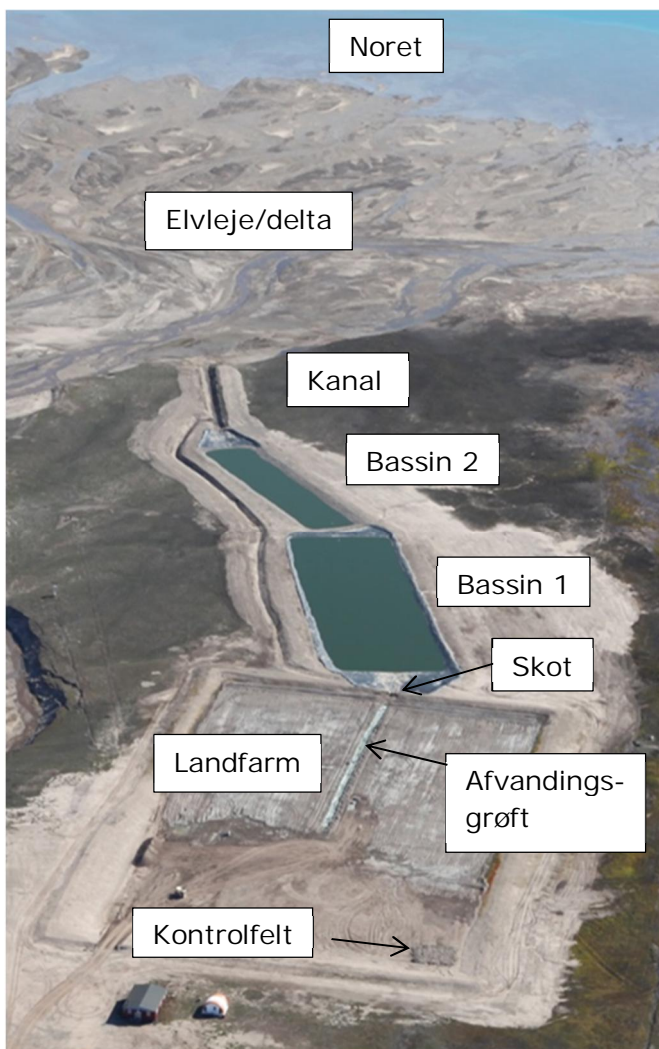
Figur 5.3: Oversigtsbillede over landfarm, bassiner og kanal.

Overskudsvand fra landfarmen blev udledt via skottet til 2 bassiner, som vist i 5.3. Bassin 1, der modtog overskudsvand fra landfarmen, blev etableret som et 0,9 m dybt bassin på 25x100 m, mens Bassin 2 var et mindre bassin på 15x75 m og en vanddybde på 0,7 m. Til begge bassiner blev der som bund anvendt samme membrantype som til landfarmen. I Bassin 2, der modtog overskudsvand fra Bassin 1, blev der udlagt 0,2 m sorteret sand (0-8 mm) oven på membranen samt 0,2 m sten for at stimulere biovækst. Bassinernes formål var at forsinke udledningen af olie- og næringsholdigt vand fra landfarmen til elven og Noret. Med længere opholdstid kunne bl.a. biologiske processer fortsat reducere koncentrationen af olie og nitrogen yderligere. Vandet fra Bassin 1 blev desuden anvendt til vanding af landfarmen i forbindelse med driften.

I 2014 blev der desuden etableret et kontrolfelt med jord fra LF3. Denne jord blev kun driftet i 2012 og 2013. Placeringen fremgår af figur 5.3.

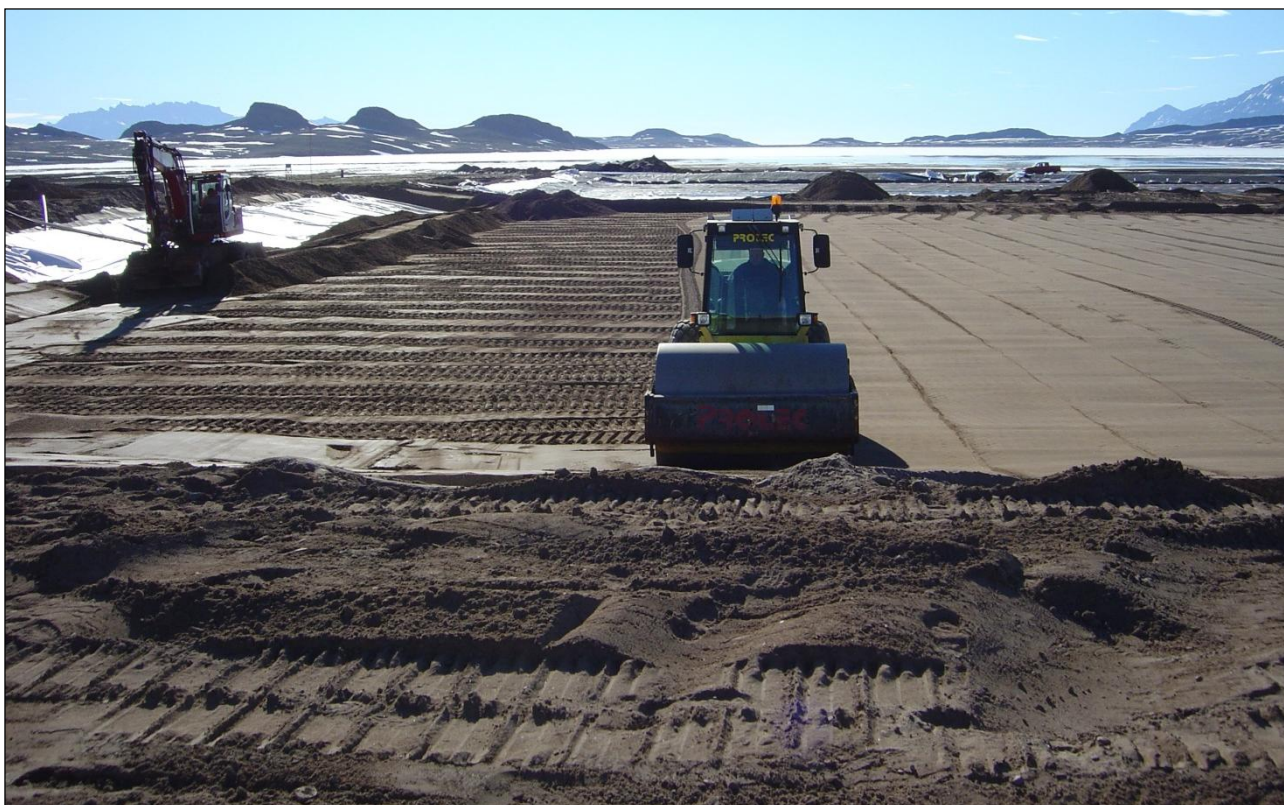
Figur 5.4: Faktaboks og foto fra anlæggelsen. Beskyttelseslaget tromles oven på den udlagte membran. T.v. fylder en gravko Sand 0-8 mm på plads ud mod kanten. Membranen kan anes ved siden af og bag ved gravkoen.

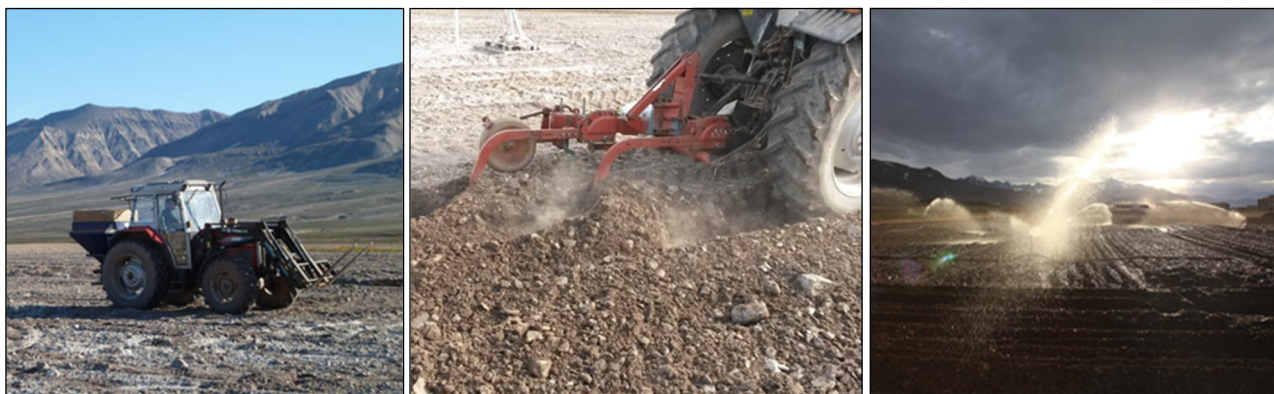
Figur 8.1: Gødningsspreder, plov og vandkanoner i aktion. Bemærk de mange sten i jorden i forbindelse med pløjningen.

Den anbefalede mængde gødning blev herefter kørt til landfarmen og fordelt i den udnyttede del af landfarmen ved hjælp af en gødningsspreder, påmonteret en traktor – se Figur 8.1. Gødningen blev efterfølgende pløjet ned med en 2-furet plov. I den forbindelse blev pløjedybden nøje indstillet til ca. 0,3 m, så der ikke blev pløjet ned i det rene beskyttelseslag. Der blev efterfølgende vandet med en passende mængde vand fra Bassin 1.

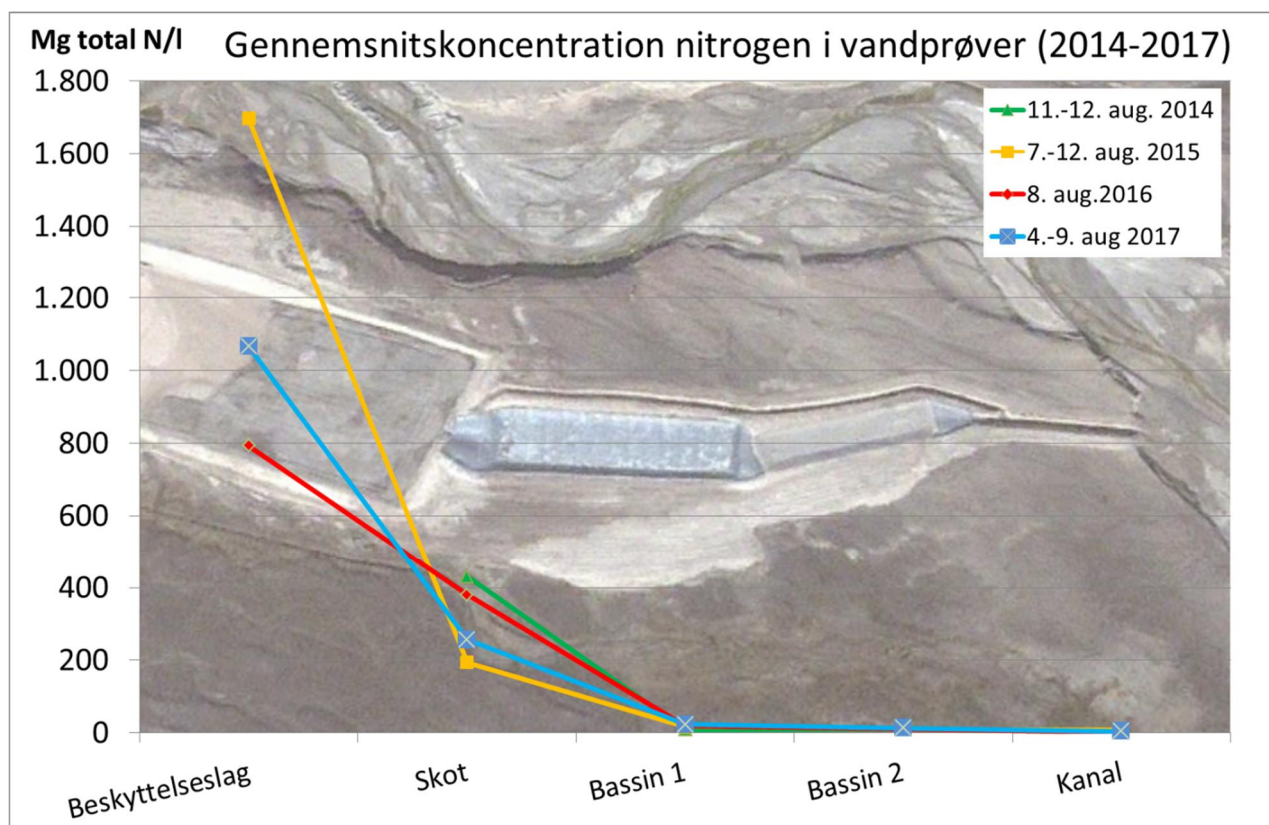
Figur 9.1 Gennemsnitlige værdier for nitrogen i vandprøver i mg N/l udtaget primo august 2014-2017. Baggrundsbilledet illustrerer placeringen af x-aksens prøvetagningssteder.

starten af august. I 2016 og 2017 blev der desuden udtaget vandprøver i slutningen af august, kort før bassiner m.m. frøs til. Figur 9.1 viser de gennemsnitlige koncentrationer af nitrogen målt i vandprøver udtaget fra 2014-2017 i starten af august.

Det fremgår af figur 9.1, at der var høje koncentrationer af nitrogen i vandet i beskyttelseslaget i landfarmen, men at koncentrationen ved skottet var væsentligt lavere (reduceret med 52-89 % i forhold til beskyttelseslaget), når overskudsvandet forlod landfarmen. Fra skot til bassiner kunne der ses yderligere et markant fald i indholdet af nitrogen (yderligere reducere > 90 %). De markante fald i indholdet af nitrogen mellem beskyttelseslag og bassiner blev vurderet overvejende at skyldes biologiske processer, der forbrugte og bandt det meste af det nitrogen, der kom ud i bassinerne. En kraftig grønfarvning af vandet i bassinerne på grund af alger underbyggede denne formodning. I kanalen blev der som regel målt meget begrænset indhold af nitrogen, svarende til baggrundsværdierne. Der var normalt ikke overløb fra Bassin 2 i forbindelse med prøvetagningen primo august – undtagen i 2015, hvor kraftig nedbør skabte overløb fra bassinerne.

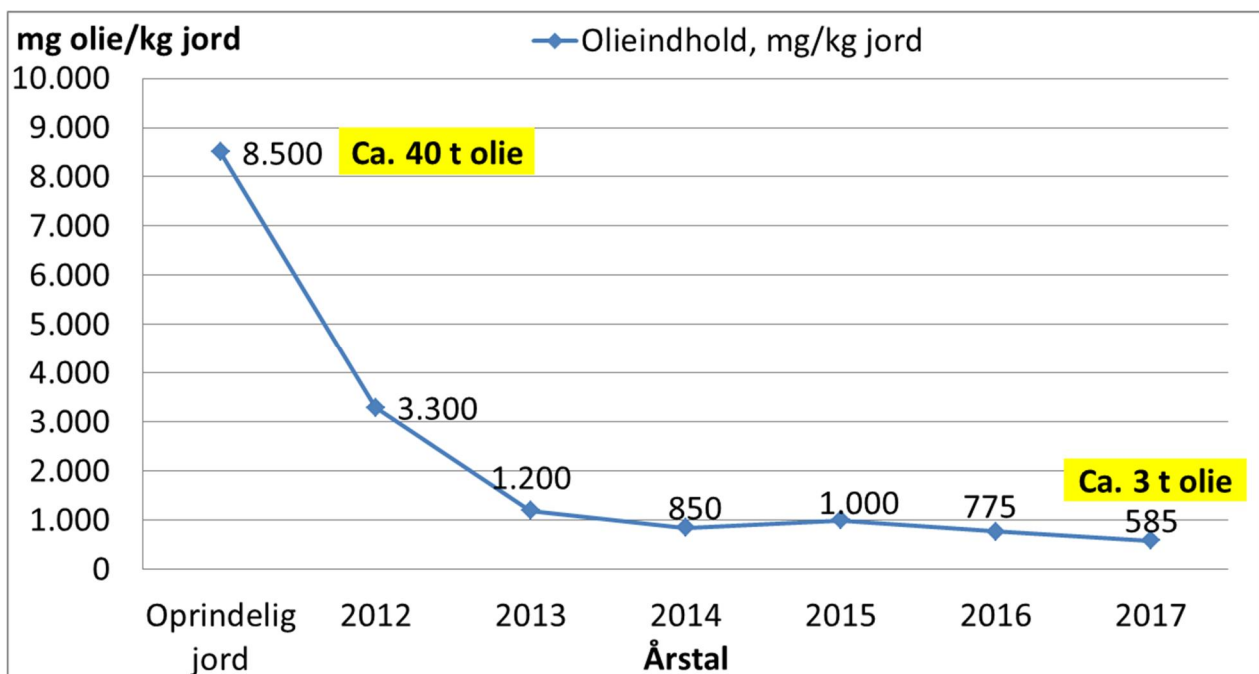
Figur 10.1 Udvikling i indholdet af olie i den forurenede jord i landfarmen frem til 2017.

Figur 10.1 viser den overordnede udvikling i olieindholdet i den forurenede jord fra den lå in situ, til den blev flyttet ind i landfarmen i 2012 og behandlet frem til 2017. Af figuren fremgår det, at der skete en reduktion i oliekoncentrationen på ca. 93 % i det tidsrum. Reduktionen var størst i starten, hvor der bl.a. forsvandt en stor mængde olie i forbindelse med opgravning og flytning. Denne reduktion tilskrives udelukkende fordamning, da jorden blev flyttet i en meget varm og solrig periode. I det første driftsår forsvandt der 64 % i forhold til 2012. Herefter begyndte kurven at flade mere ud. Det vurderes, at den samlede oliemængde, der var tilbage i jorden i 2017, var reduceret fra ca. 40 ton til 3 ton.

At kurven fladede ud, tolkes som, at de lette oliefraktioner forsvandt først som følge af fordampning og biologisk aktivitet, mens de tungere fraktioner tog længere tid at nedbryde og ikke fordampede så let. At det forholdt sig sådan, underbygges af figur 10.2. Figuren viser faldet i oliekoncentration inden for de enkelte fraktioner og som samlet sum over de 5 driftsår. De enkelte driftsår er yderligere opdelt i 3 underresultater repræsenterende de 3 decision units (LF1-LF3). Der har været store fald i indholdet af fraktionerne C₆-C₁₀ og C₁₀-C₁₅ og væsentlig mindre fald i de tungere fraktioner fra C₁₅-C₃₅. Andelen af de tungere fraktioner var begrænset fra start.

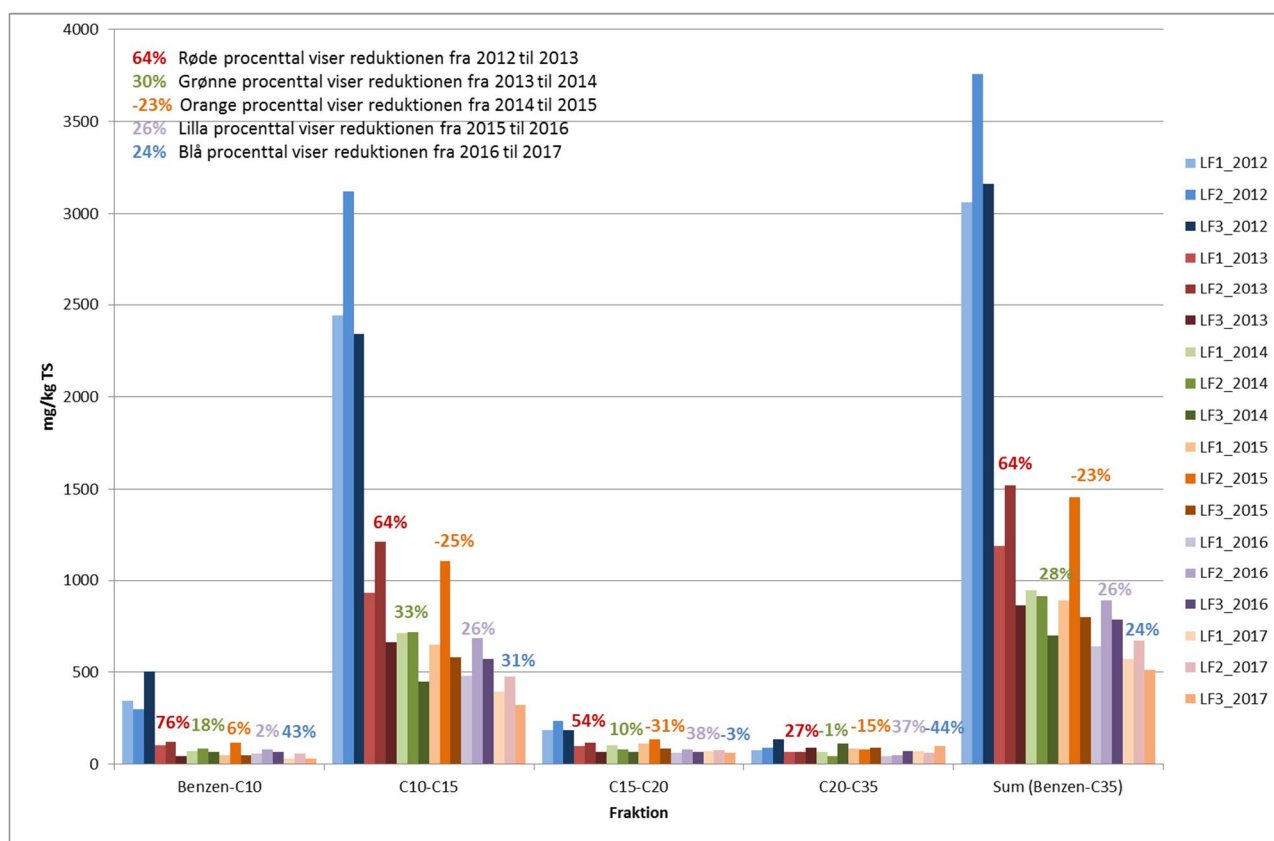
Figur 10.2 Udviklingen i olieindholdet i den forurenede jord fra 2012-2017. Reduktionen i forhold til det foregående år er angivet i %. Hvert år består af 3 søjler, svarende til resultatet for de enkelte Decision Units (LF1-LF3).

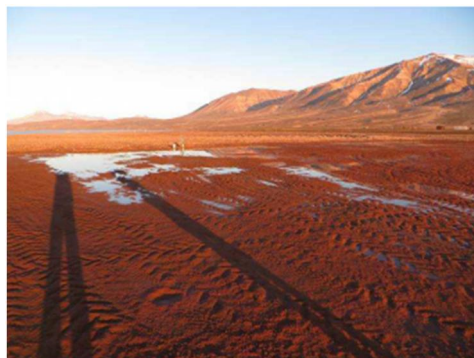
Figur 13.2: Røde belægnings.

Fra 2014 blev der observeret en tydelig rød-farvning i toppen af beskyttelseslaget i den ubenyttede del af landfarmen. GEUS modtog prøver af overfladen til analyse for at undersøge, om det var biologiske eller mineralogiske udfældninger. Konklusionen var, at det var purpurbakterier og purpursvovlbakterier, der er almindelige i lavvandede, næringsrige laguner og på mudderflader.
