## Plejeplan for Ertholmene

De beboede øer - Christiansø og Frederiksbø

2009-2015

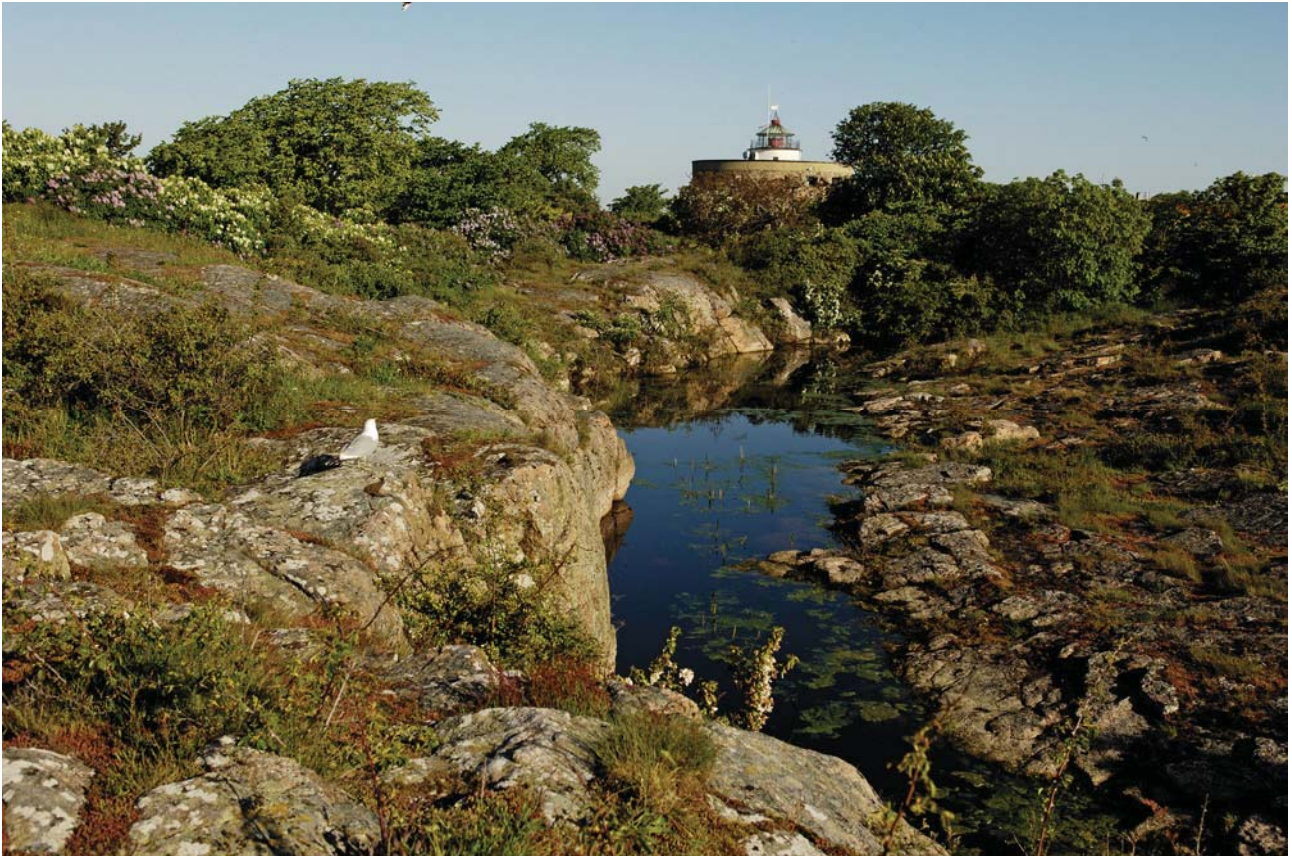
*I foråret 2009 blev Halvmånen holdt under vand - med stor succes: I juni myldrede det rundt med yngel af grønbroget tudse, og også lille vandsalamander og grøn frø tog vandhullet til sig. Foto: Peter Lyngs.*

- Problemet med for tidlig udtørring kan løses på to måder. Enten kan afstrømningen af vand til Store Brønd ske mere effektivt, således at der ikke bliver stående vand ret længe i Halvmånen. Alternativt kan man opstemme vandet, sådan at tudserne kan yngle uden at yngelen dør ved tidlig udtørring. Christiansø Administration må hvert forår undersøge om Halvmånen kan holdes under vand eller om den skal tørlægges, som følge af vandmangel.

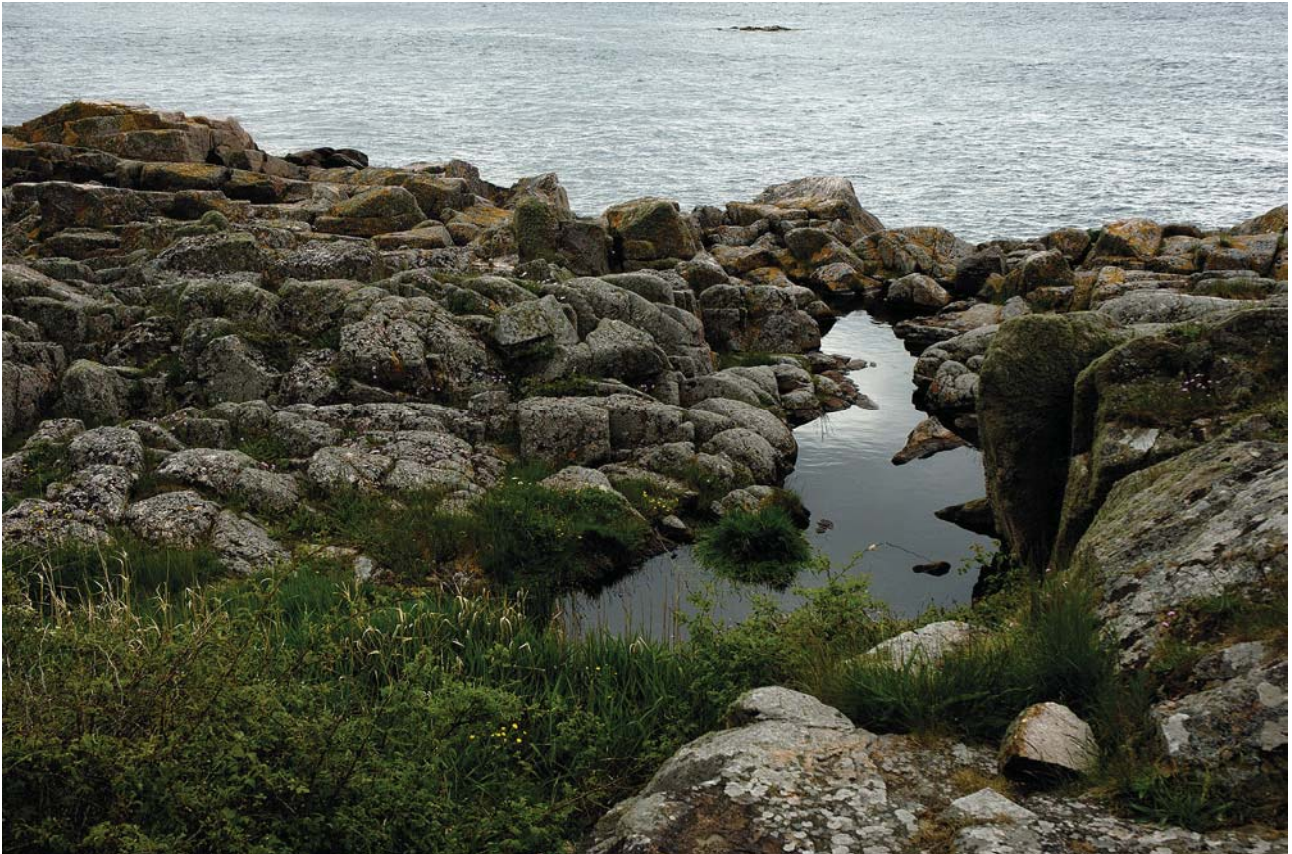
*Langelinienpytten på Christiansø's østside er en typisk klippepyt. Da den er forholdsvis dyb tørrer den ikke ud, og er derfor et vigtigt yngleområde for grønbroget tudse. Foto: Peter Lyngs.*

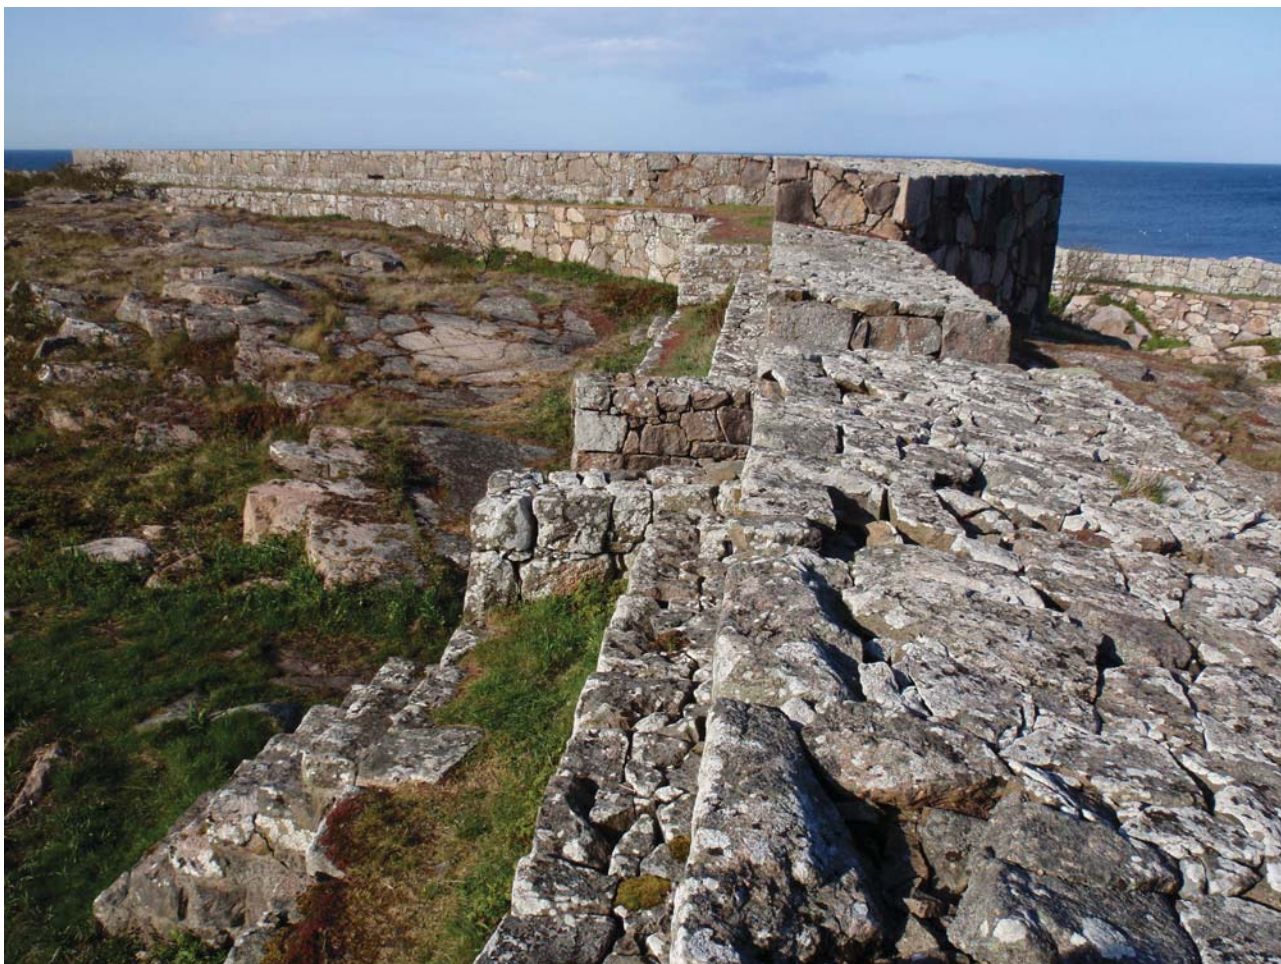
*Områdets fredninger er kompleks. Hele området er fredet efter Naturbeskyttelsesloven. Bygningsfredningen omfatter også selve fæstningsværket.*

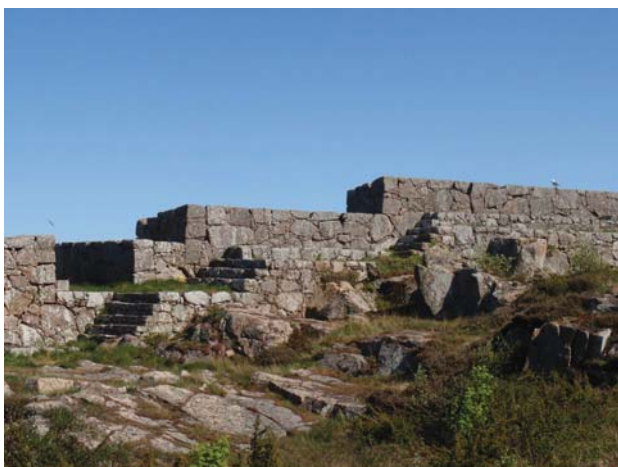
*Selve fæstningsværket består af lange murstrækninger opbygget efter tørmurs- og kilestenteknik. Til selve fæstningsværket hører også skyttebænke, trappeanlæg mm.*

Fæstningsmurene er for størstedelens vedkommende opbygget i en tørmursteknik, hvor stenene er oplagt og tilpasset uden brug af bindemiddel fx mørtel. Der er brugt stenkiler til at fastlåse de store stenblokke og lukke mindre huller og revner i murene. På murkronerne har man dels lagt sten med en flad side opad, dels udvalgt flade sten med en ret kant, således at murkronerne, der har faldet udad, står helt klare med præcise og skarpe kanter.

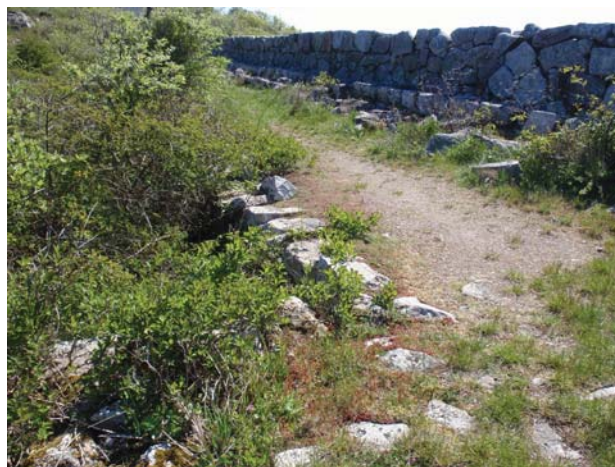
*Fæstningsværket er flere steder under tilgroning.*

stenkilerne falder ud og hele murpartier bliver ustabile. Vegetationen tæt ved eller direkte op ad murene kan også forårsage sådanne skader. Desuden kan tæt vegetation skjule opståede skader og begyndende problemer, som bør behandles inden disse accelererer og bliver til store problemer. Der er mange besøgende, som færdes ved og på

Tilstanden bærer i dag præg af et tiltagende forfald. Flere steder kan man se, at ikke alene er kilerne løse eller mangler, men også stenblokkene er faldet ud af murene. Nogle steder er endog hele partier nedbrudt. I murkronerne er en del sten opbrudt eller forskubbet i forhold til oprindeligt leje. En del vejkanter er overgroet hvilket slører fæstningens omfang. Ligeledes er flere stenbrud tilgroet med krat, så forståelsen for fæstningens dannelse sløres.

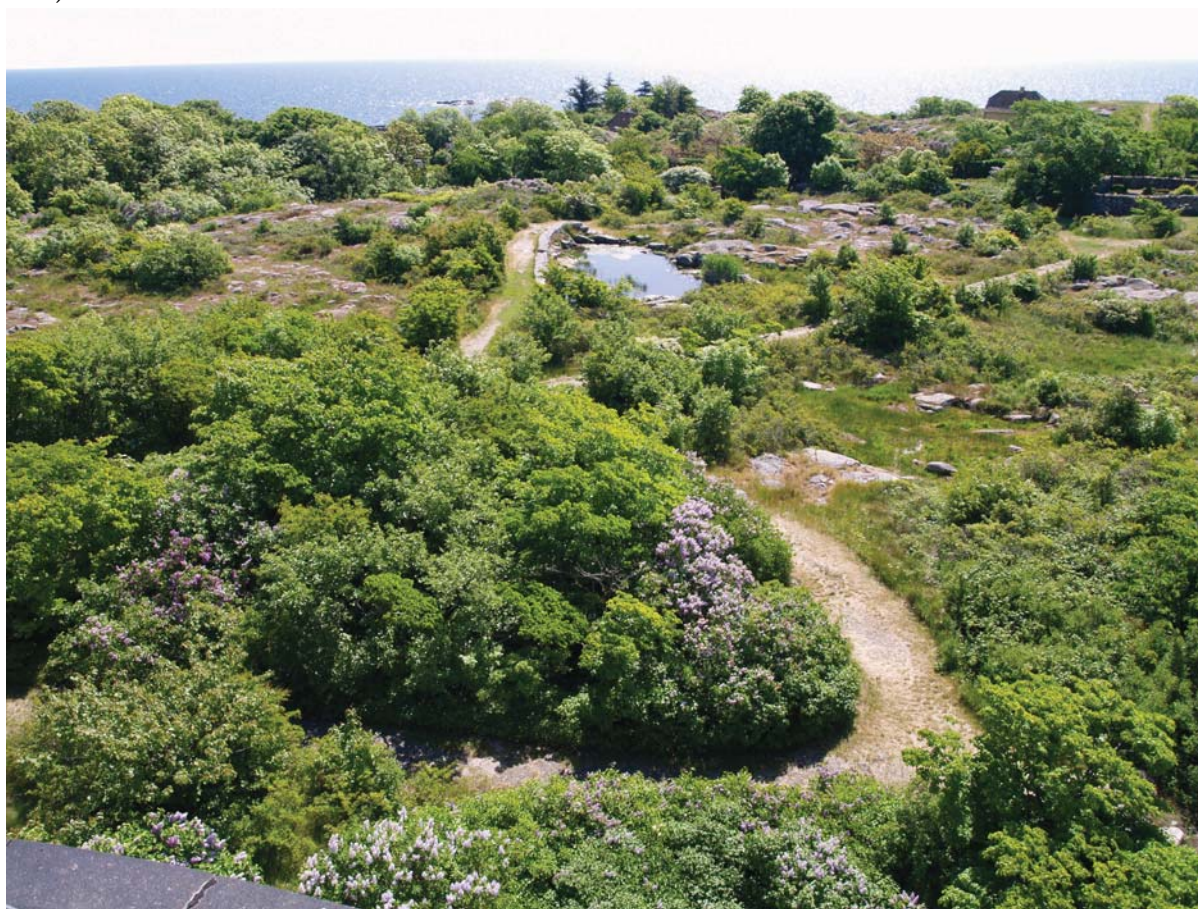
*Klippeløkke under kraftig tilgroning.*

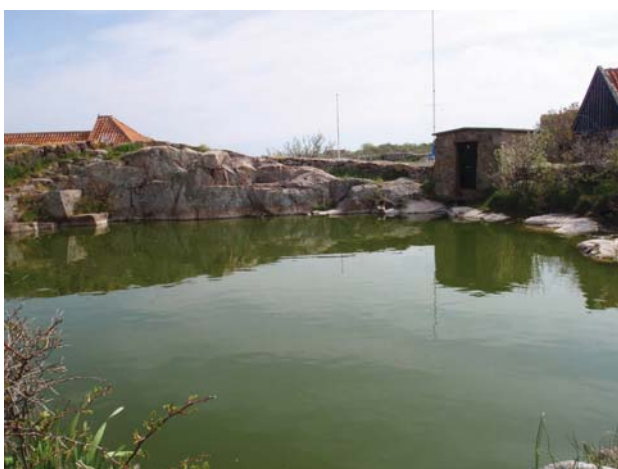
Tårnbrønden har ingen vegetation og danner hurtig en algesuppe.

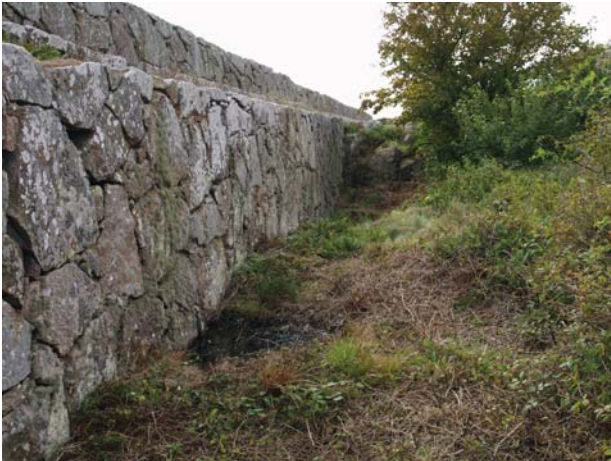
*Arealer langs med fæstningsmuren friholdes for opvækst ved årlig slåning.*

**Yderside:** Den generelle retningslinie langs ydermuren er beskæring af vedplanter i en zone på 0,5m langs med murens yderside. Dog skal der tages særlige hensyn til ederfuglene på de strækninger som er markeret med rød på Bilag 17: Vedplanter som står i muren, eller vedplanter som pisker på muren fjernes.

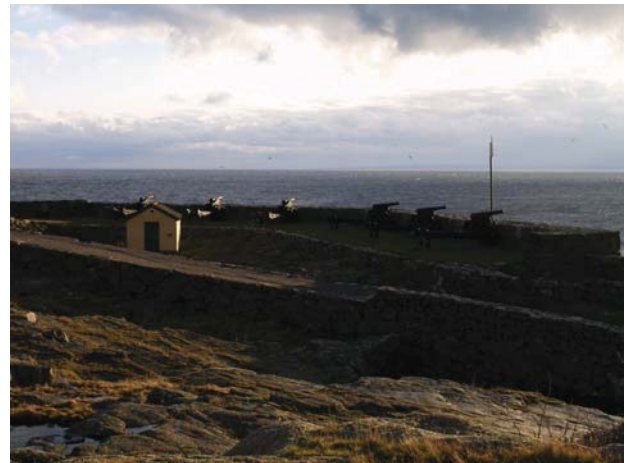
*Banketterne spiller en vigtig rolle for forståelse af stedets historie. Vegetationen holdes lav ved 1-2 klipninger årligt.*

Der skal dog tages særlige hensyn til ynglende fugle ved at tillade nogen tilgroning af banketterne på Frederikso, hvor ederfuglebestanden er tættest. Disse områder er markeret med grøn på Bilag 17. Banketter på Frederikso plejes således, at i områder hvor der konstateres ynglende ederfugle, bevares sporadiske kratholme lavt dvs. 0,5-1,0 meter, så det fortsat kan fungere som redeskjul. Det betyder at krattet klippes så vegetationen ikke skader fæstningsværket og banketten ikke bliver ufremkommelig.

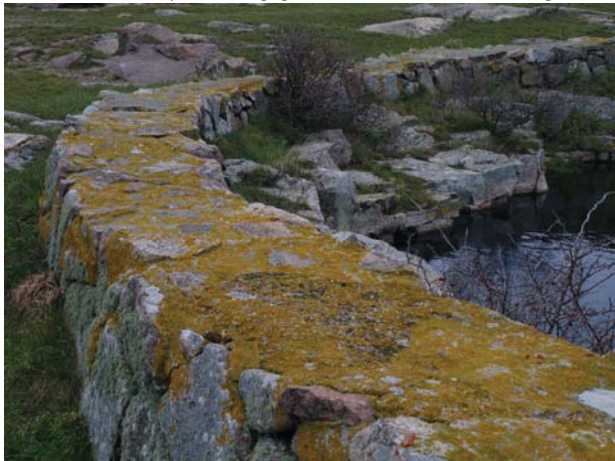
*Stensætninger er oftest opbygget med bindemiddel og omkranser dammene.*

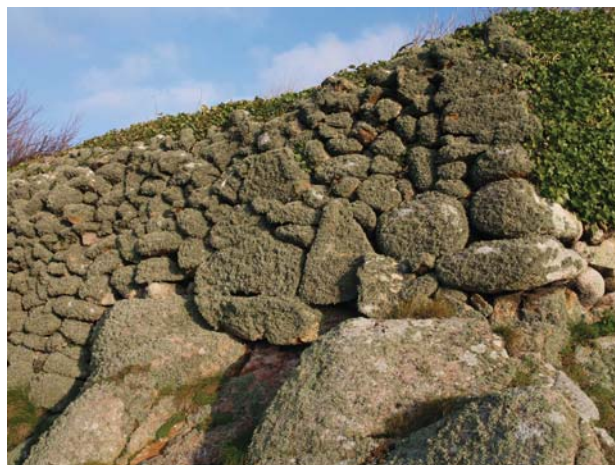
*Træagtig vegetation vil ofte ødelægge stengærder. Mosser og laver gør derimod ingen skade.*

Består af løst oplagte granitsten i forskellig form og størrelse. Disse gærder kan tåle en vis overgroning af vedbend mm. Men træagtig vegetation vil ofte ødelægge stengærderne, pga. røddernes tykkelsesvækst. Mosser og laver gør derimod ikke skade og urter vil ligefrem virke stabiliserende. Opvækst af træer og buske begrænses ved nedklipning med 5 års interval. Vegetationen kan klippes årligt i april for at begrænse tilvæksten. Friholdes for opvækst hvor færdsel tæt på gærdet er nødvendig.
